成昆铁路扩能凉山甘洛南牵引站 220kV 供电工程

# 水土保持监测季度报告表

(2022 年第 2 季度)

四川塔湾电力工程有限公司

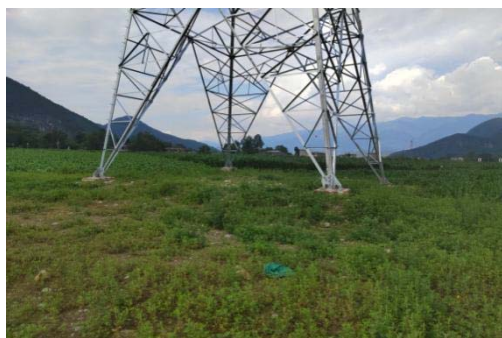
相岭-蓼坪 N101 号塔基施工场地现状

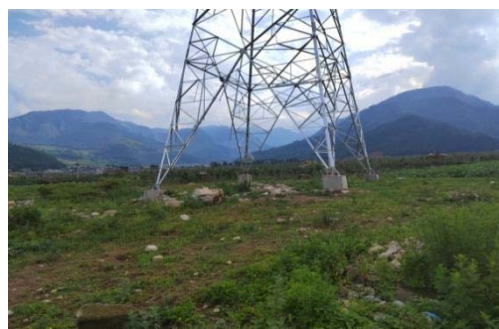
相岭-蓼坪 J201 号塔基施工场地现状

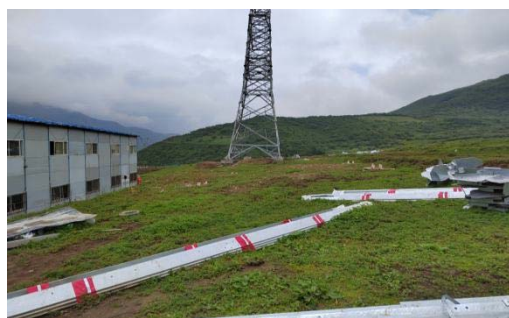
相岭-蓼坪 J229 号塔基施工场地平整恢复植被

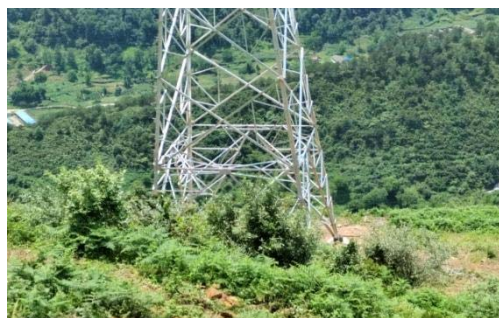
相岭-蓼坪 J222 号塔基施工场地现状

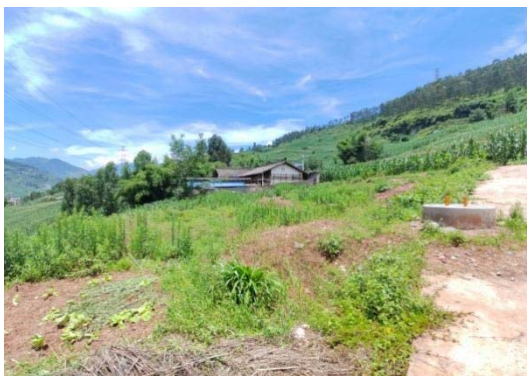
尔足-蓼坪 JB4 号铁塔临时拦挡

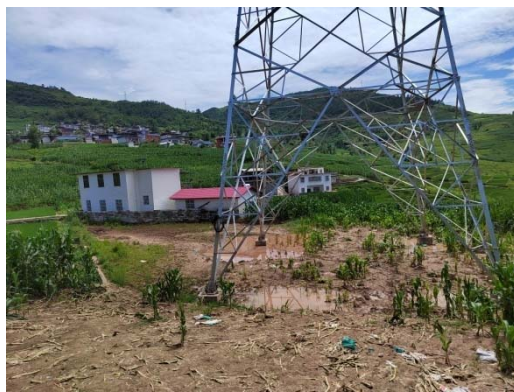
尔足-甘洛南 J9 号铁塔塔基施工场地复耕

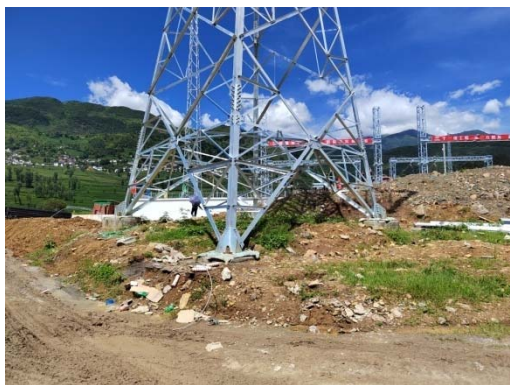
蓼坪-甘洛南 JA0 号塔基施工场地现状

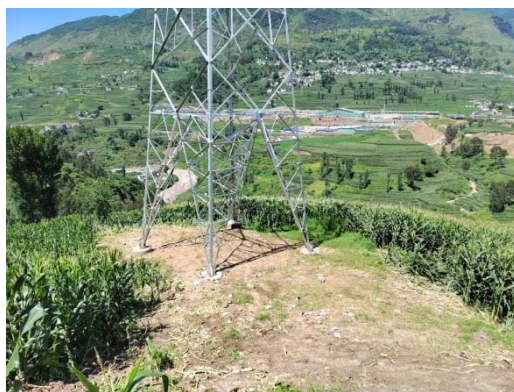
蓼坪-甘洛南 JA2 号塔基施工场地现状

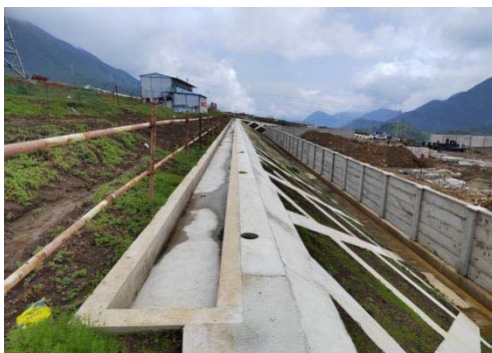
开关站截排水沟

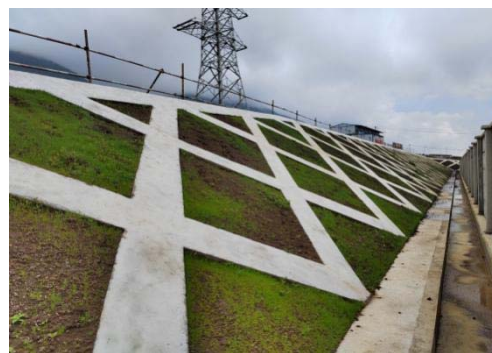
开关站站外框架植草皮护坡

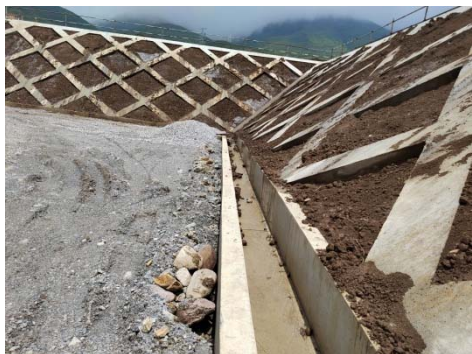
进站道路排水沟及护坡 1

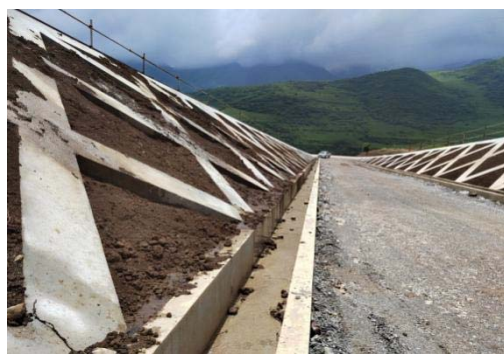
进站道路排水沟及护坡 2
