哈密—重庆±800 千伏特高压直流输电工程  
(四川段)

# 水土保持监测季报

(第 8 期)

监测时段：2025 年 7 月 1 日 ~ 9 月 30 日

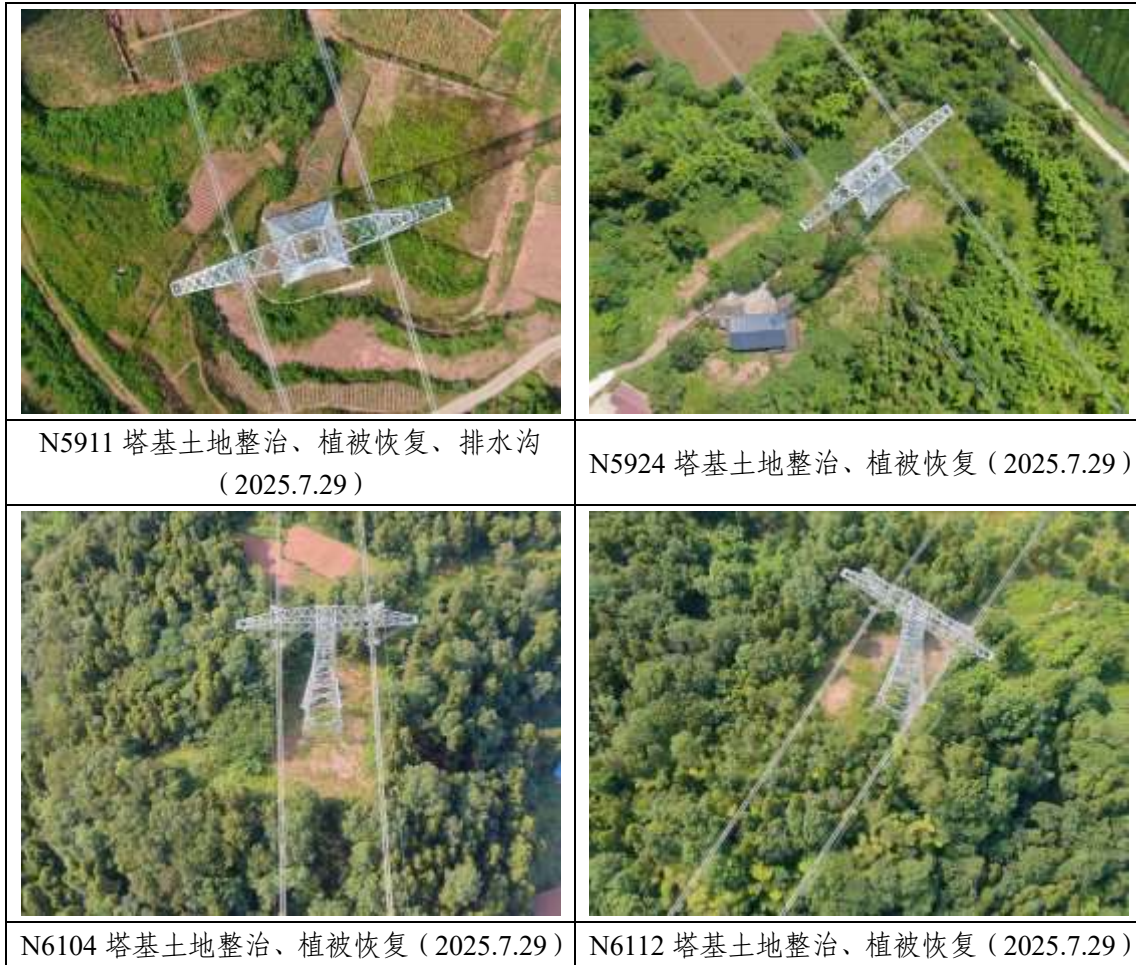
N5873 塔基土地整治、植被恢复 (2025.7.28)	N5876 塔基土地整治、植被恢复、排水沟 (2025.7.28)

N5884 塔基土地整治、植被恢复 (2025.7.28)	N5903 塔基土地整治、植被恢复 (2025.7.28)

N5911 塔基土地整治、植被恢复、排水沟  
(2025.7.29)

N5924 塔基土地整治、植被恢复 (2025.7.29)

N6104 塔基土地整治、植被恢复 (2025.7.29)

N6112 塔基土地整治、植被恢复 (2025.7.29)

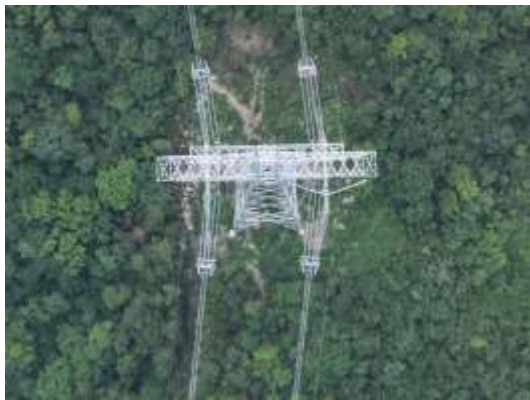
上季度建议对部分塔基区提出了遗留建筑垃圾未清理等问题，如 N5403、N5438、N5453、N5502、N6169 塔基。本季度针对上季度相关问题进行了整改完善。

N5403 塔基区植被恢复 (2025.7)	N5438 塔基区植被恢复 (2025.7)

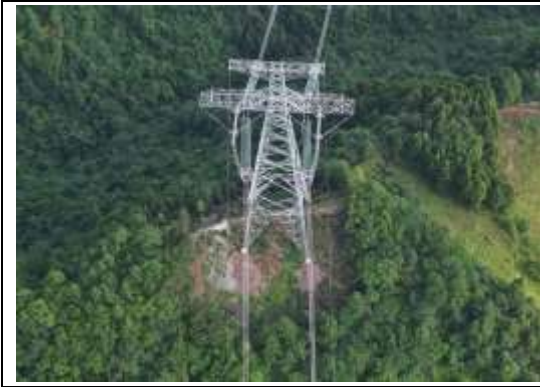
N5453 塔基区植被恢复 (2025.7)

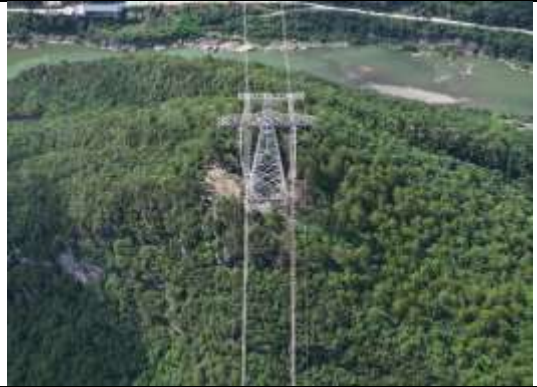
N5502 塔基区植被恢复 (2025.7)

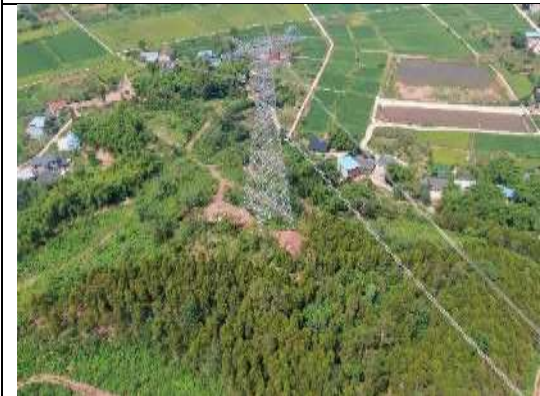
N6169 塔基区植被恢复 (2025.7)

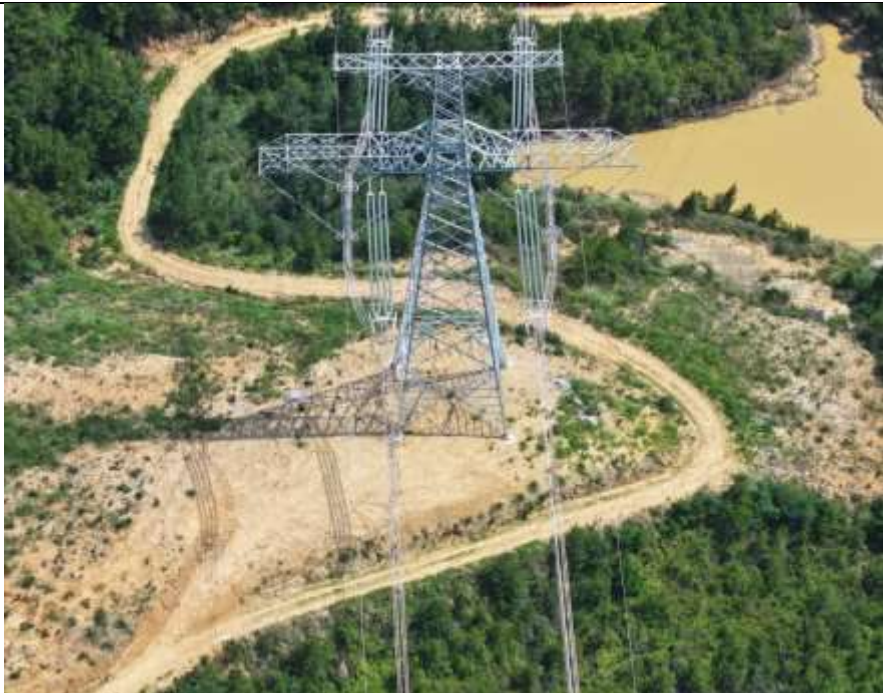
问题序号	防治分区	位置或小地名	地理位置	存在问题与建议	是否为上季度留问题	现场照片	备注
5	塔基区	四川段 N5593	E106°22'4 0.62", N31°54'35 .19"	问题:施工场地内植被恢复不达标 建议: 及时开展植被恢复、补植补种以及养护措施	否
