建设项目竣工
环境保护验收调查表
(公示版)

项目名称: 凉山德昌乐跃至德昌牵引站 110kV 线路新建工程

建设单位: 国网四川省电力公司达州供电公司

编制单位: 核工业二七〇研究所

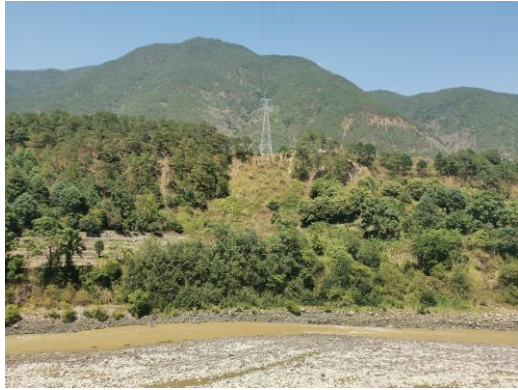
阶段	影响类别	环境影响报告表中要求的环境保护措施	环境保护措施的落实情况或未采取措施的原因
			<p>(本项目线路跨越京昆高速处)</p>

<p>(本项目线路跨越安宁河处)</p> <p>3)、经现场调查及核实,本项目与通信线交叉跨越时,京昆距离满足《送电线路对电信线路危险和干扰影响防护设计规程》(DL/T5033-2006)的要求;</p> <p>4)、本项目经过居民区时,中央最大弧垂处导线对地高度最低为 17m,经过非居民区时,中央最大弧垂处导线对地高度最低为 12m。</p>
	社会影响	在环评公示期间,建设单位和环评单位在所在区域居民分布较多的地区进行了现场公示,同时对评价范围内的居民进行了公众调查。	在环评公示期间,评价单位和建设单位没有收到工程所在地单位和个人有关工程环境情况的相关反馈意见。
施工期	生态影响	<p>1、动植物保护措施</p> <p>(1)、按相关规定办理土地占用和砍伐手续,并缴纳植被恢复费,由当地林业部门进行异地造林,减少植被的损失。</p> <p>(2)、施工采取张力放紧线,减少植被破坏。</p> <p>(3)、线路施工道路尽量利用现有乡间</p>	<p>相应环保措施已落实。</p> <p>1、动植物保护措施</p> <p>(1)、已办理土地占用和砍伐手续。</p> <p>(2)、经回顾性调查及查阅施工报告,线路采用张力放紧线施工、绕行、加高塔身等施工方式减少了植被破坏和树木砍伐。</p> <p>施工完成后,对临时占地场地及时进行了</p>

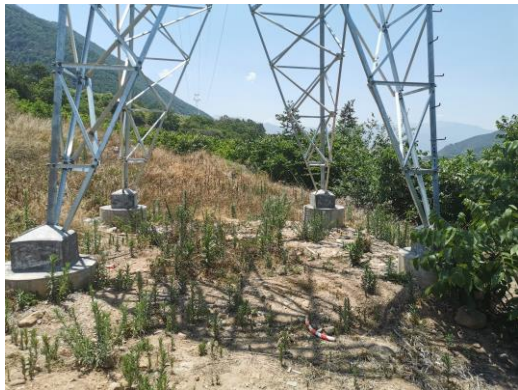
阶段	影响类别	环境影响报告表中要求的环境保护措施	环境保护措施的落实情况或未采取措施的原因
		<p>壁”代替基础底模板方式开挖，减少开挖量。</p> <p>（5）、合理选择架线位置，采取一档跨越，不在水中立塔，塔基位置应尽可能远离河岸，减少塔基对河流的影响。</p> <p>（6）、施工结束后应及时全面清理废弃物，避免留下难以降解的物质；对临时施工便道、施工扰动区域等施工影响区域按原有土地类型进行恢复。</p>	<p>II 线进线档导线约 0.3km，拆除后的废旧导线运至电力公司仓库，不对外排放。</p> <p>（6）、经回顾性调查及查阅施工报告，施工完成后，塔基附近已撒播草种。</p>

<p>（塔基附近植被恢复情况）</p> <p>2、水土保持措施</p> <p>（1）、经现场调查，线路均已避开陡坡和不良地址段，塔基采用高低腿塔和主柱加高基础，来较少土石方的开挖量。</p> <p>（2）、经现场调查，施工用房和项目办公用房均租用现有房屋设施，减少施工临时占地。</p> <p>（3）、经调查，本项目线路跨越安宁河 1 次，跨越河流时，两侧塔基均在山上立塔，线路距离安宁河面最低距离约为 68m，采取一档跨越，不在河中立塔。施工不涉及水域面积，临时施工营地及施工场地远离安宁河设置，施工期间禁止弃土及施工废水排河，本项目建设未影响安宁河现有功能。</p> <p>（4）、经现场调查，施工结束后已及时清</p>

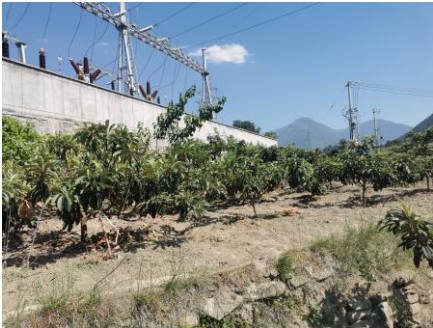
<p>（间隔扩建临时占地区植被恢复）</p> <p>运营期仅对影响线路安全运行的树木进行削枝，不砍伐。</p>
	污染影响	<p>1、噪声</p> <p>本工程线路附近环境保护目标环境噪声符合《声环境质量标准》（GB 3096-2008）2 类标准昼间 60dB（A）、夜间 50 dB（A）的限值，本工程变电站周围噪声符合《工业企业厂界环境噪声排放</p>	<p>经现场监测，本工程线路附近环境保护目标环境噪声不超过《声环境质量标准》（GB 3096-2008）2 类标准昼间 60dB（A）、夜间 50 dB（A）的限值，本工程变电站周围噪声不超过《工业企业厂界环境噪声排放标准》（GB12348-2008）2 类标准昼间</p>

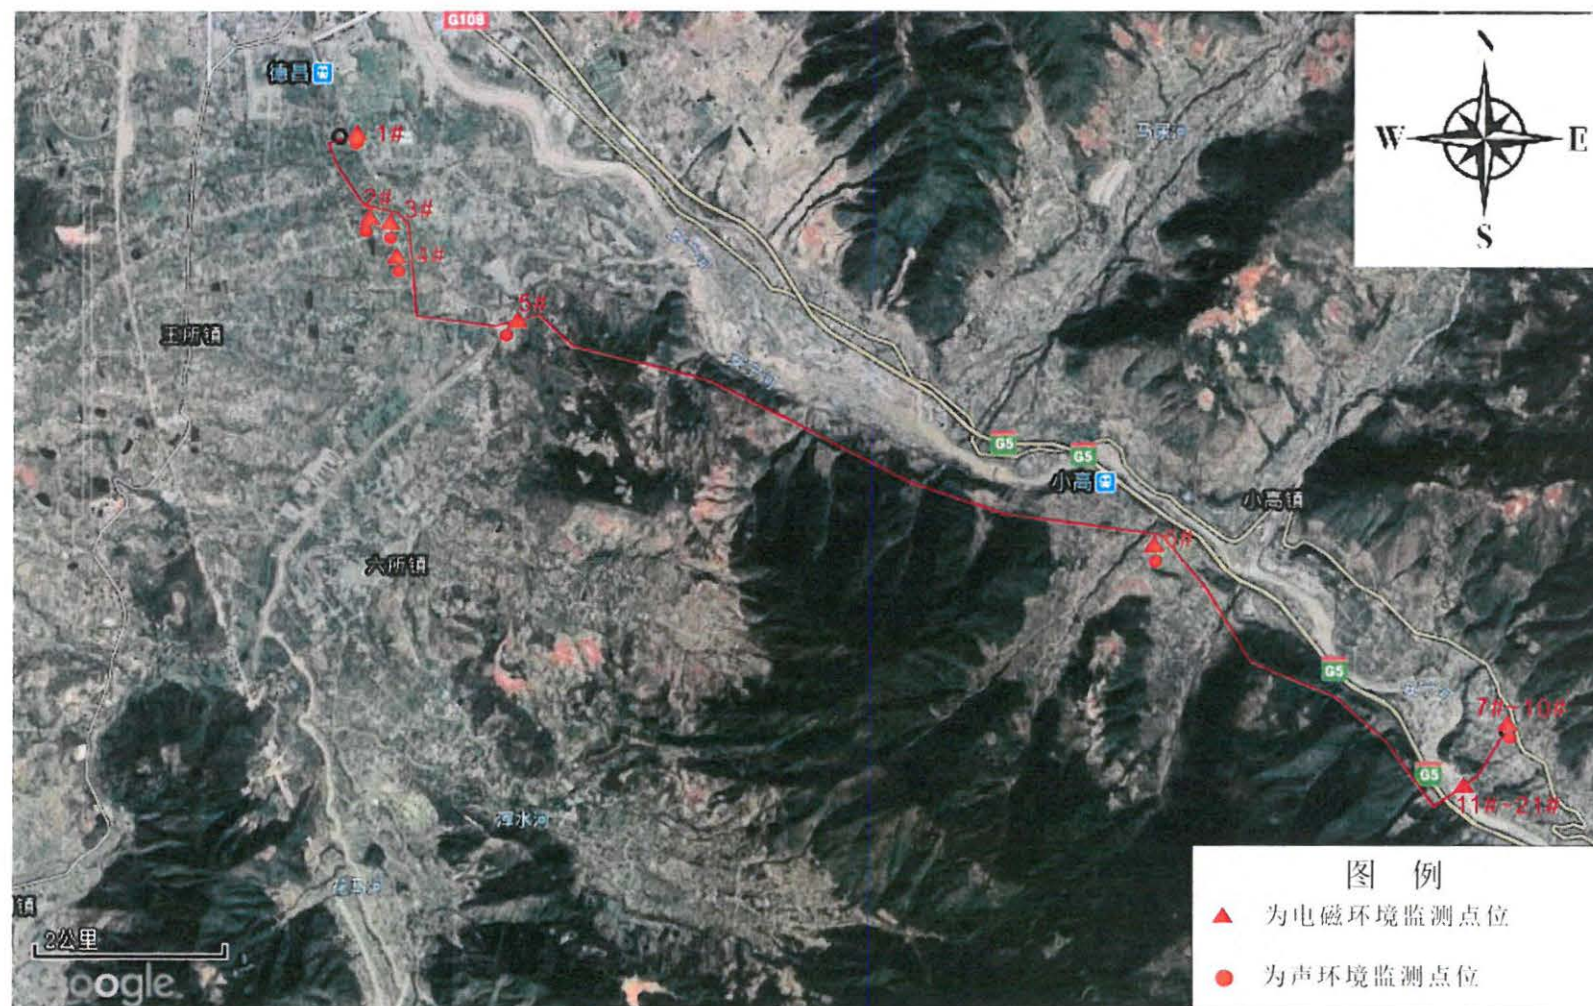
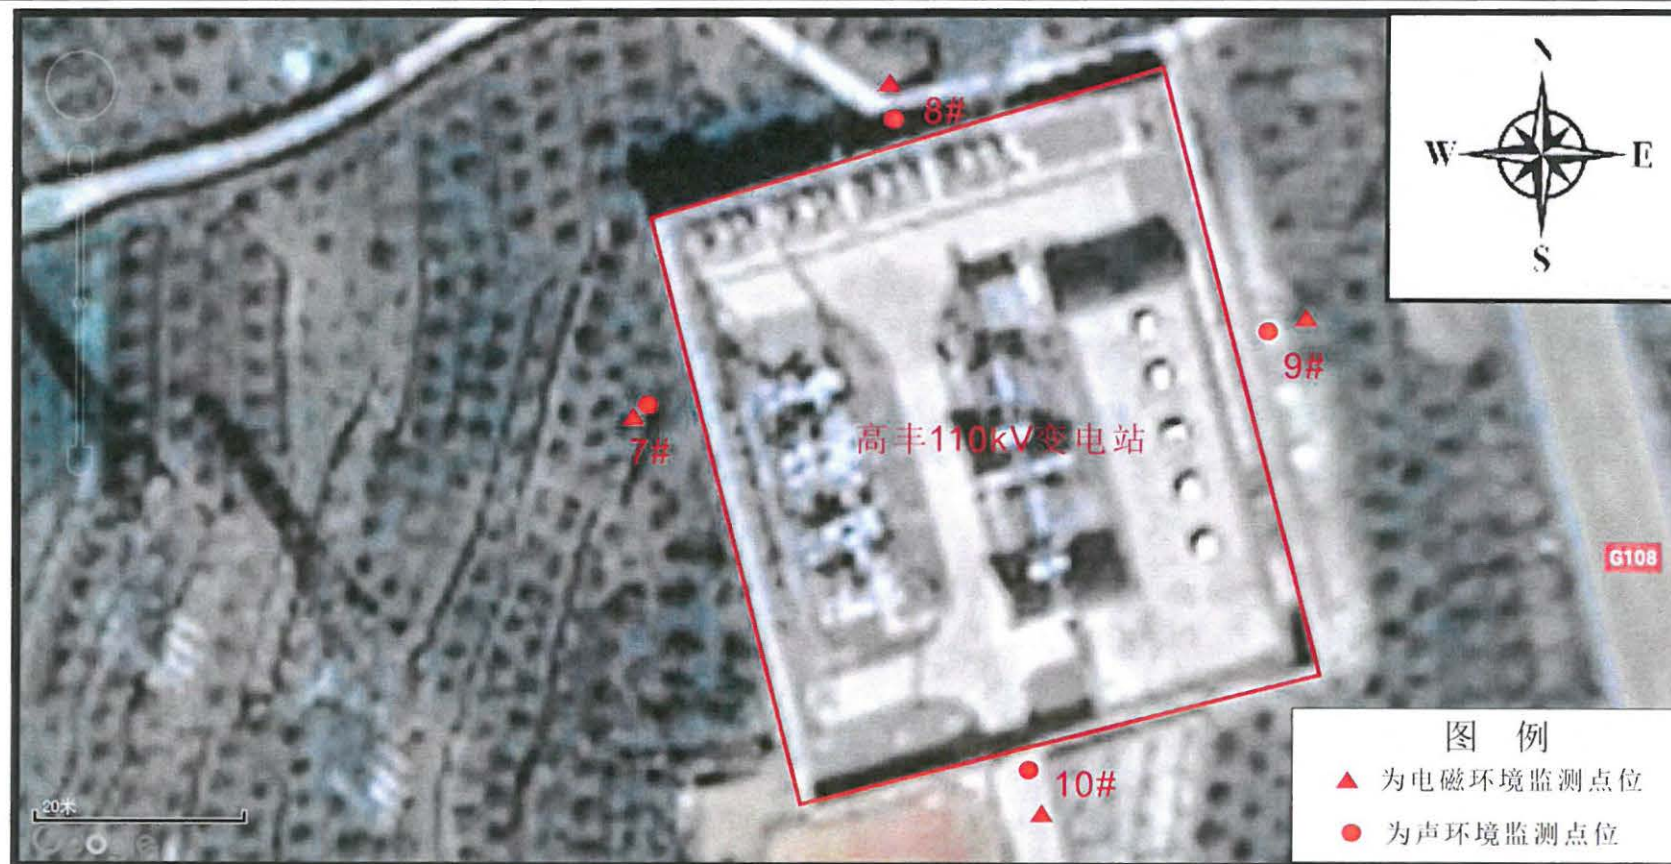
附图一 监测布点图

凉山德昌乐跃至德昌牵引站 110kV 线路新建工程监测布点示意图

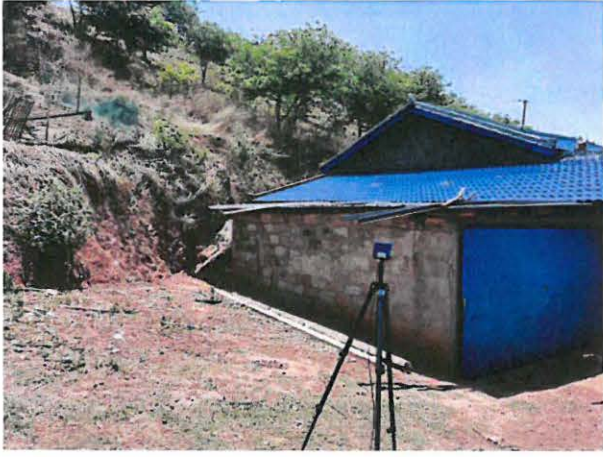
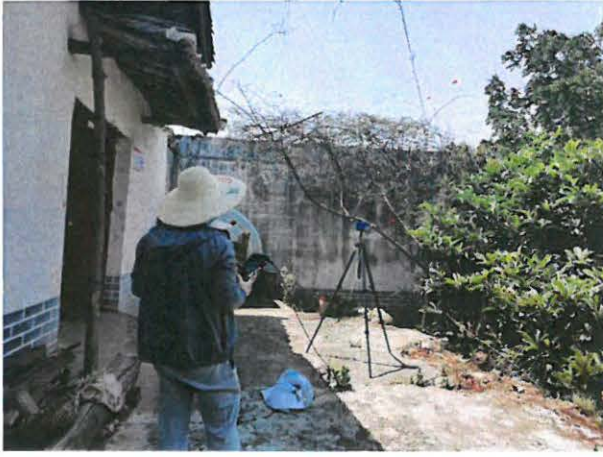
德昌县六所镇水塘村 5 组以果住宅	德昌县小高镇联盟村 4 社陈桂荣住宅

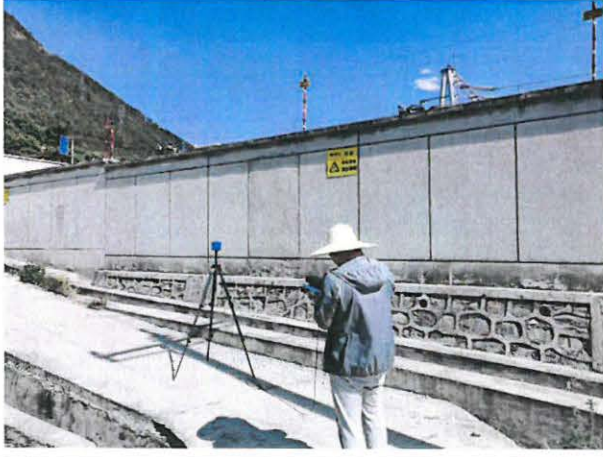
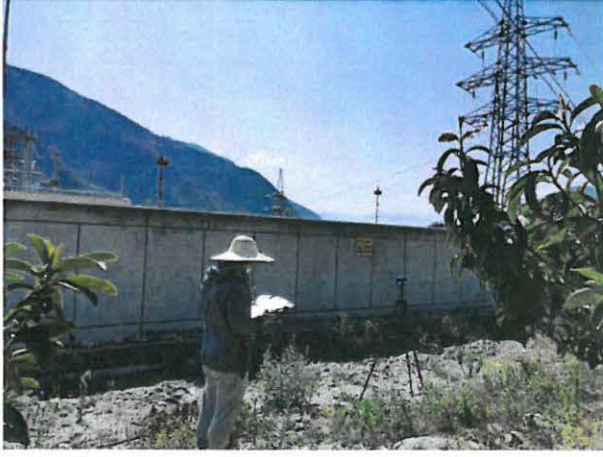
高丰 110kV 变电站北侧厂界	高丰 110kV 变电站南侧厂界
