成都后子门 220kV 输变电工程
水土保持监测季度报告表

2021 年（第 2 季度）

监测单位：四 川 大 学

2021 年 4 月 1 日至 2021 年 6 月 30 日

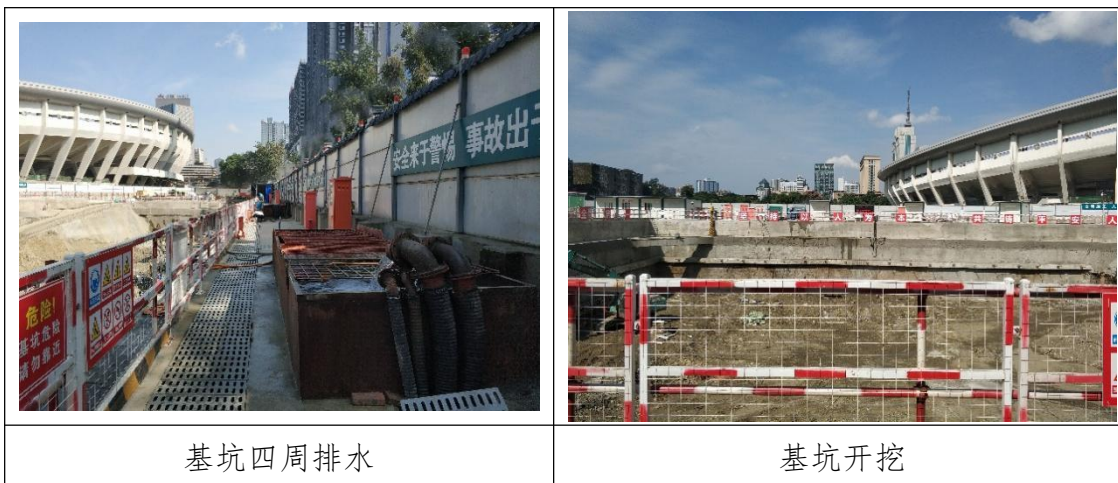
水土保持措施现场调查图片:

通过现场监测得知，目前变电站基础开挖中，扰动区域主要为变电站施工场地区域。在施工过程中各项水土保持措施基本能按照施工进度及时实施，已实施的水保措施整体运行情况较好，在项目区保土保水、减少水土流失方面发挥了重要作用。

做好设备材料入场后的遮盖。
