# 资阳雁江大堰 110kV 输变电工程 建设项目竣工环境保护验收调查报告表

建设单位： 国网四川省电力公司资阳供电公司

调查单位： 核工业二七〇研究所

编制日期：二〇二四年九月

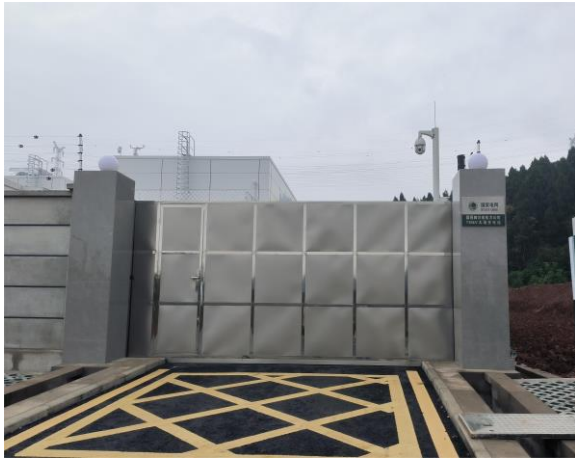
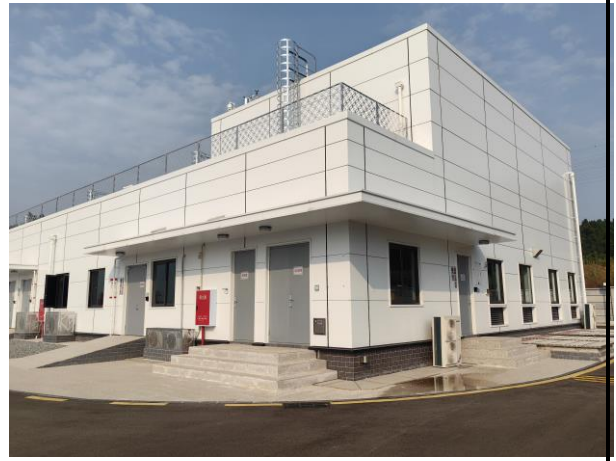
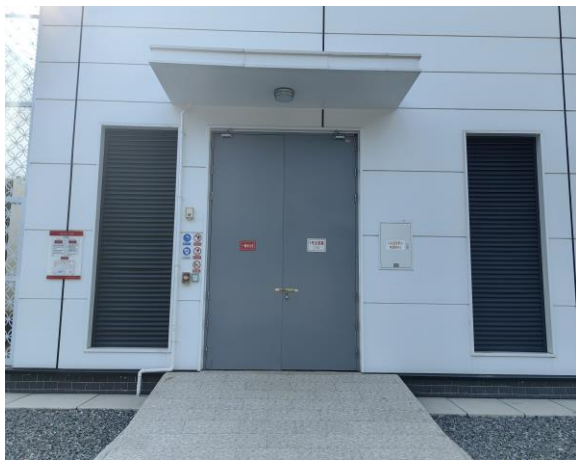
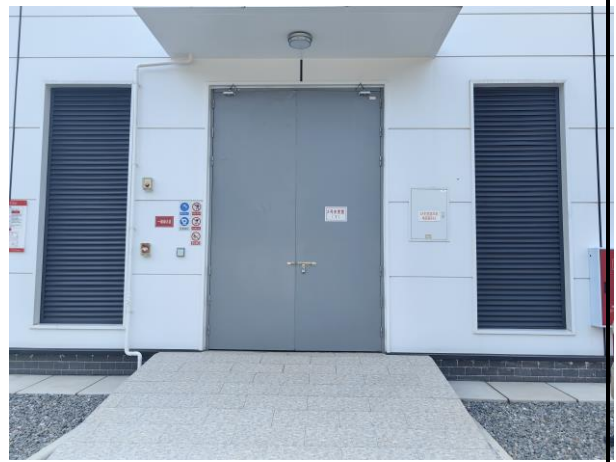
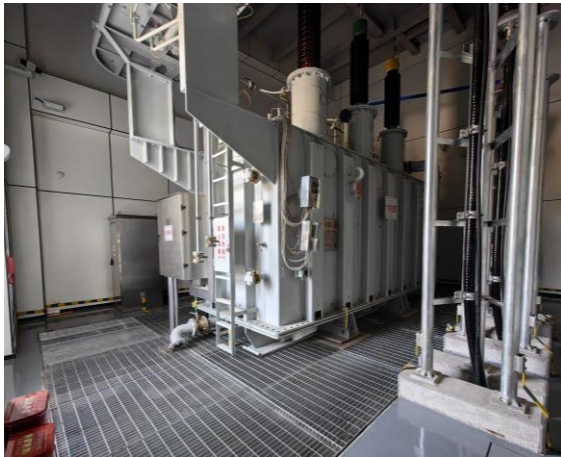
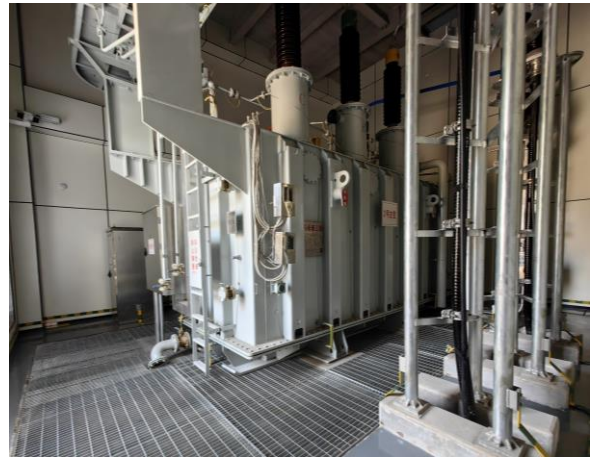
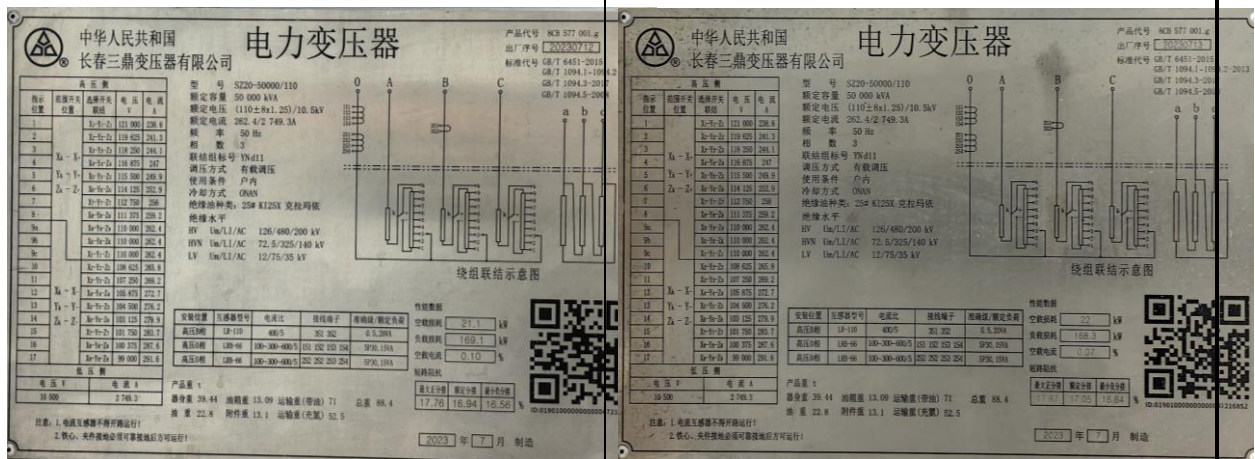
图 4-2 大堰 110kV 变电站现状图

(1) 新建大堰 110kV 变电站，主变采用户内布置，配电装置采用户内 GIS 布置，出线方式均为电缆出线。建设规模为：主变容量 2×50MVA；110kV 出线 2 回；10kV 出线 26 回；10kV 无功补偿 2×2×4.8MVar；10kV 消弧线圈接地变 2×1200kVA。

大堰 110kV 变电站采用全户内布置，主变室安装隔声门，墙板内部填充吸声材料，使用消音百叶窗。通过查阅主变相关资料并现场调查，大堰 110kV 变电站 1#、2#主变

均选用出厂声压级试验低于 60dB (A) 的 SZ20-50000/110 型有载调压电力变压器, 满足环评文件主变噪声低于 60dB (A) 的要求; 主变散热器采用自冷型散热器, 无风机; 主变压器室顶部设置有组合式消音轴流通风机, 底座基础加装减振装置, 出厂比 A 声级检验结果为 55dB (A), 出风口朝向西北侧。

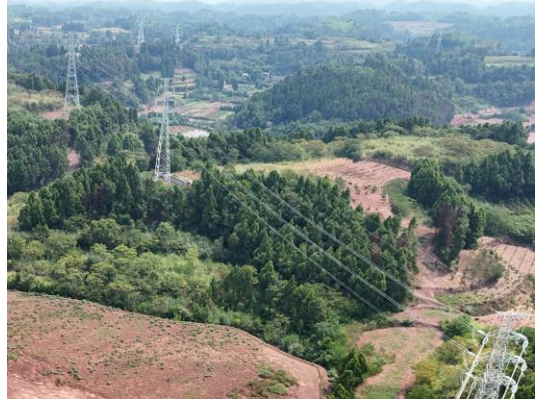
<p>(线路 N5~N7 段跨越林区，跨越高度最低处 28m)</p> <p>2、经现场调查，电缆线路沿新建电缆隧道敷设，电缆敷设完成后施工临时占地区域及时采取了土地整治、复垦等植被恢复措施。</p>

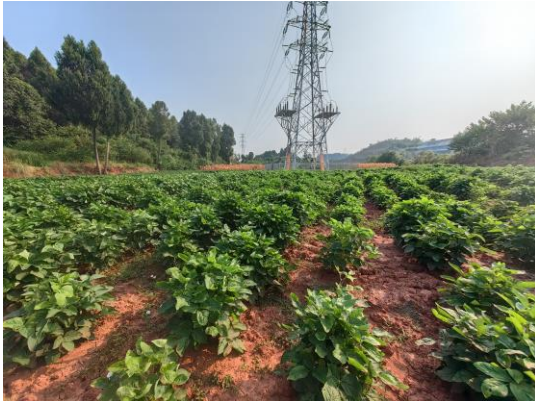
<p>(电缆隧道上方区域已复垦)</p>

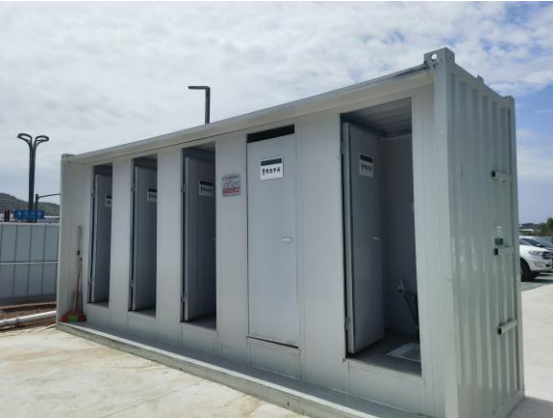
<p>(施工营地厕所)</p>
		<p>固体废物</p> <p>余土</p>	<p>余土</p> <p>1、经现场调查，本项目变电站进站道路和变电站红线区域由政府</p>

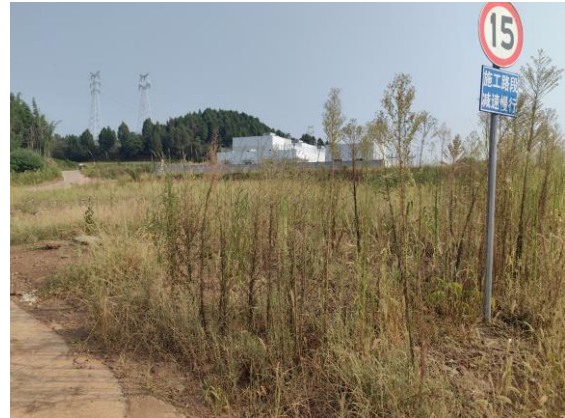
<p>(变电站临时施工营地现状)</p>

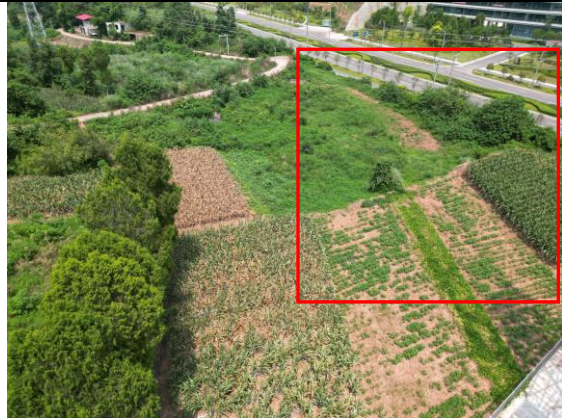
<p>(简堰线 82#/鸡堰线 31#塔附近施工道路调试期现状)</p>
	<b>污染影响</b>	<p><b>噪声</b></p> <p><b>新建大堰 110kV 变电站</b></p> <p>变电站界噪声满足《工业企业厂界环境噪声排放标准》(GB 12348-2008) 2 类、4 类标准的限值要求；敏感目标处噪声满足《声环境质量标准》(GB 3096-2008) 2 类标准的限值要求。</p> <p><b>输电线路</b></p> <p>架空线路声环境调查范围内敏感目标处噪声满足《声环境质量标准》(GB 3096-2008) 2 类标准的限值要求。</p> <p>电缆线路不产生噪声。</p>	<p>相应环保措施已落实。</p> <p><b>新建大堰 110kV 变电站</b></p> <p>经现场监测，大堰 110kV 变电站东南侧站界噪声低于《工业企业厂界环境噪声排放标准》(GB 12348-2008) 4 类标准昼间 70dB (A)、夜间 55dB (A) 的限值要求，其余侧站界噪声均低于《工业企业厂界环境噪声排放标准》(GB 12348-2008) 2 类标准昼间 60dB (A)、夜间 50dB (A) 的限值要求；变电站声环境调查范围内敏感目标满足《声环境质量标准》(GB 3096-2008) 2 类标准(昼间：60dB(A)、夜间：50dB(A)) 的限值要求；</p> <p><b>输电线路</b></p>

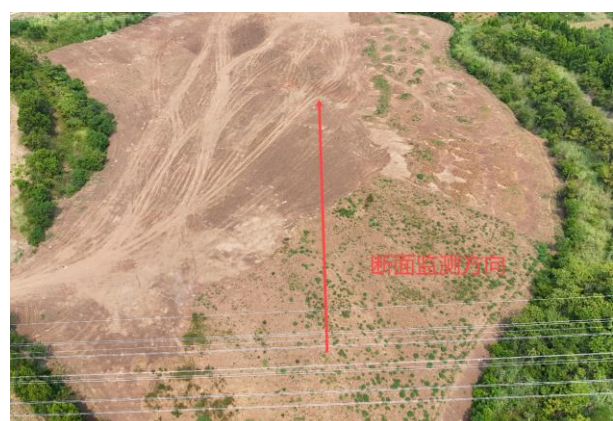
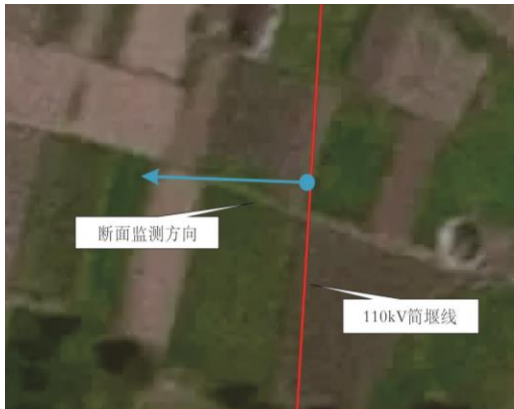
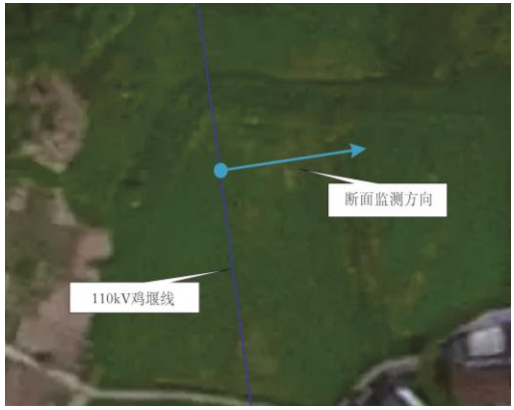
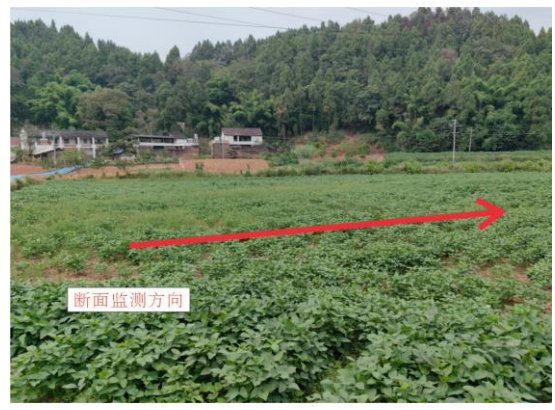
**图 7-1 本项目输电线路电磁环境断面监测位置**

该区域地势平坦开阔，无高大树木或建筑物遮挡，也无其他电力设施，满足断面监测条件。该段线路采用单回三角排列，挂线方式以杆塔对称排列，中相导线距两侧边导线距离相同，最大横担尺寸为  $2 \times 4\text{m}$ ，导线对地高度  $49\text{m}$ 。断面监测时沿垂直于线路西侧方向进行监测，以中相导线对地投影点为起点，间距为  $5\text{m}$  进行布点，顺序测至边导线对地投影点外  $50\text{m}$  处，并在电场强度最大值内外  $1\text{m}$  处增设监测点位。

4) **既有线路更换导线段**选取 110kV 鸡堰线 20#~21#塔间线路作为断面监测，该区域地势平坦开阔，无高大树木或建筑物遮挡，也无其他电力设施，满足断面监测条件。该段线路采用单回水平排列，挂线方式以杆塔对称排列，中相导线距两侧边导线距离相同，最大横担尺寸为  $2 \times 5\text{m}$ ，导线对地高度  $14\text{m}$ 。断面监测时沿垂直于线路东北侧方向进行监测，以中相导线对地投影点为起点，间距为  $5\text{m}$  进行布点，顺序测至边导线对地投影点外  $50\text{m}$  处，并在电场强度最大值内外  $1\text{m}$  处增设监测点位。

新建电缆线路断面监测位置及情况

新建架空线路双回段断面监测位置

新建架空线路单回段断面监测位置情况	新建架空线路单回段断面监测位置情况

既有线路更换导线段断面监测位置	既有线路更换导线段断面监测位置情况

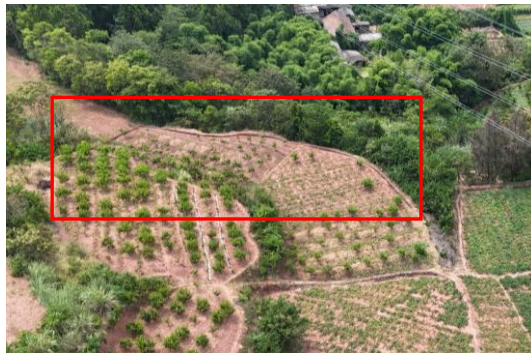
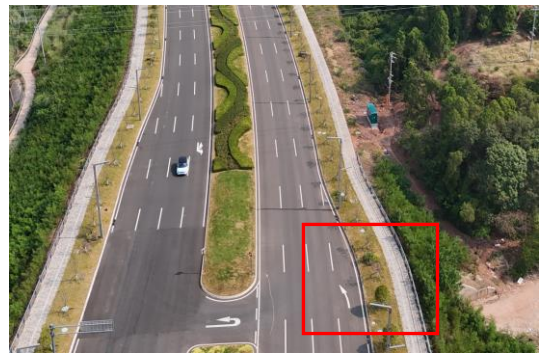
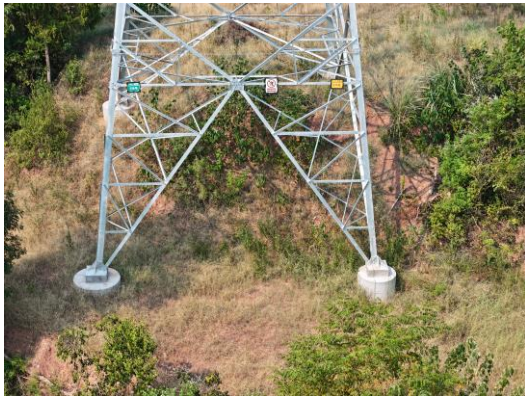
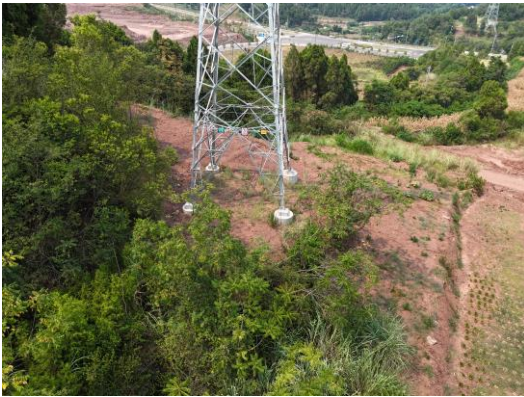
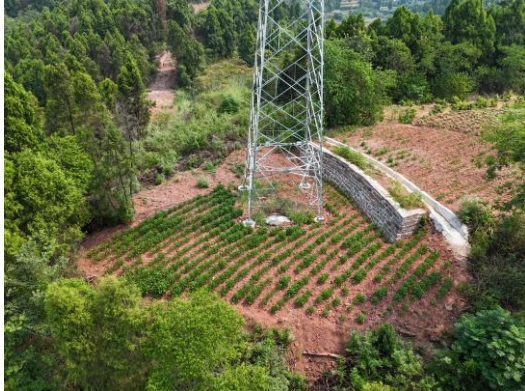
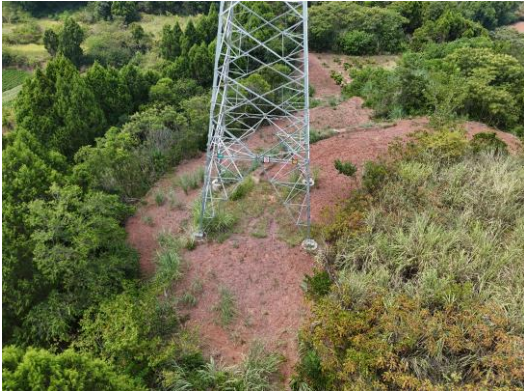
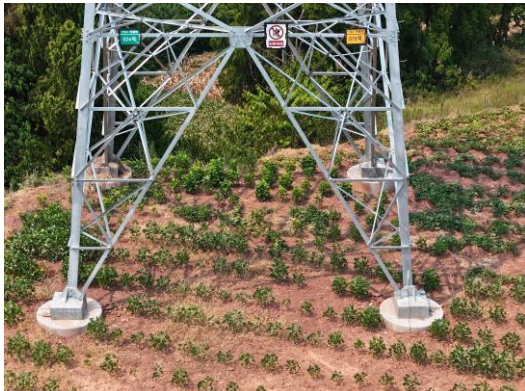
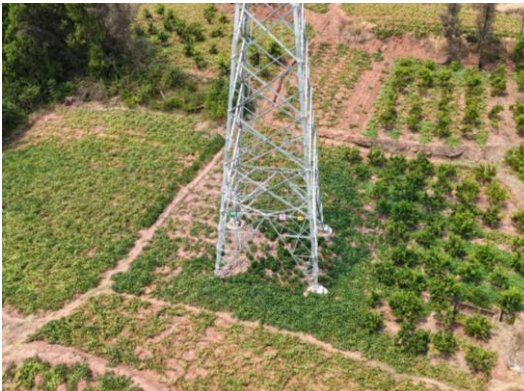
简堰线 74#/鸡堰线 23#塔附近施工道路调试期现状

临空大道附近架空线路跨越场调试期现状

<p>简堰线 81#/鸡堰线 30#塔周围植被恢复</p>	<p>简堰线 80#/鸡堰线 29#塔周围植被恢复</p>

<p>简堰线 79#/鸡堰线 28#塔周围植被恢复</p>	<p>简堰线 78#/鸡堰线 27#塔周围植被恢复</p>

<p>简堰线 77#/鸡堰线 26#塔周围植被恢复</p>	<p>简堰线 76#/鸡堰线 25#塔周围植被恢复</p>

<p>简堰线 75#/鸡堰线 24#塔周围植被恢复</p>	<p>简堰线 74#/鸡堰线 23#塔周围植被恢复</p>
	<p><b>图 8-2 施工道路、跨越场、牵张场、新建电缆隧道临时占地区域调试期现状及新建杆塔周围植被恢复情况</b></p> <p><b>(2) 农业生态影响调查</b></p> <p>经现场调查，本项目变电站位于城镇规划区，线路位于城镇规划区和农村地区，本项目大堰 110kV 变电站四周主要为农用地、疏林地、绿化地和临空大道，本项目变电站施工集中在变电站征地范围内，变电站周围有当地居民种植的大豆等农作物，生长情况良好。电缆线路利用既新建电缆隧道敷设，电缆线路敷设完成后，临时占地已进行表土回覆和土地整治并交由当地农民进行复垦。架空线路新建铁塔占用农地和林地，施工结束后，施工单位清理了施工区域，</p>

本工程架空线路塔基永久占地  $0.08\text{hm}^2$ （农用地  $0.05\text{hm}^2$ 、林地  $0.03\text{hm}^2$ ），塔基施工临时占地、牵张场、人抬道路、施工道路、跨越场、电缆敷设等临时占地面积  $0.98\text{hm}^2$ （农用地  $0.34\text{hm}^2$ 、林地  $0.51\text{hm}^2$ 、交通用地  $0.05\text{hm}^2$ 、公共设施用地  $0.08\text{hm}^2$ ）。根据现场调查，施工结束后，施工单位清理了施工区域，减少了工程建设对生态环境的影响，塔基下方及周围已进行了复耕或植被恢复，牵张场、人抬道路、施工道路、电缆敷设场等临时占地区域施工结束后根据其占地类型均已进行植被恢复或复耕。

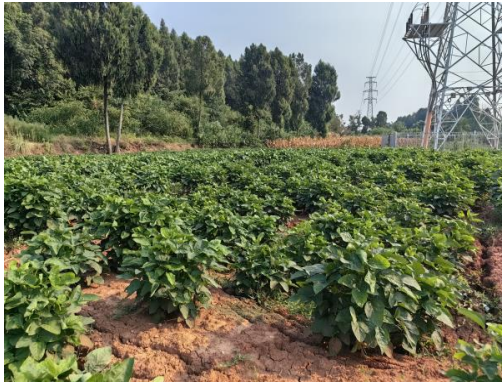
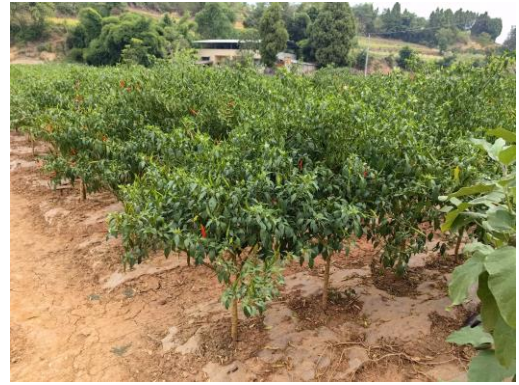
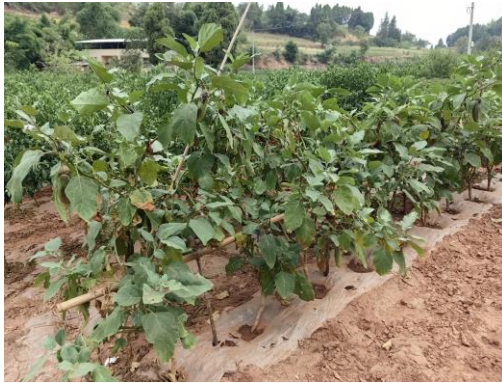
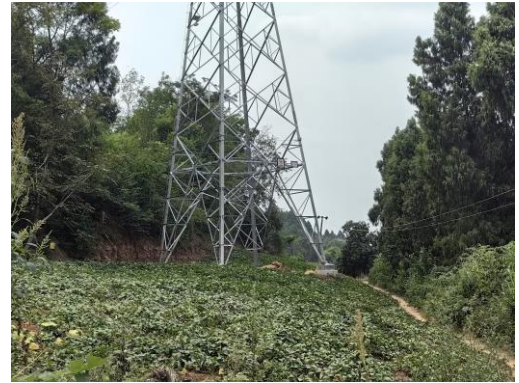
塔基下方及周围已进行了复垦或植被恢复。

新建电缆隧道上方环境现状（大豆种植）

简堰线 73#塔附近环境现状（辣椒种植）

简堰线 74#塔附近环境现状（茄子种植）

简堰线 72#塔附近环境现状（红薯种植）

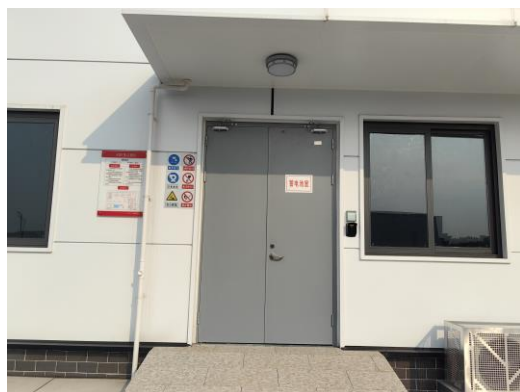
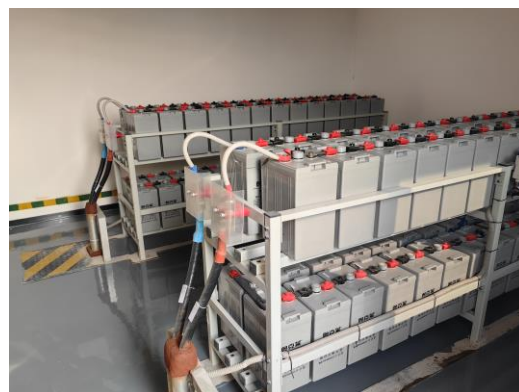
**图 8-5 大堰 110kV 变电站蓄电池室及蓄电池组**

根据现场调查及走访建设单位，大堰 110kV 变电站内设置有 2 组蓄电池(共 104 只)，采用组架方式集中布置于蓄电池室内。大堰 110kV 变电站产生的退役蓄电池由运检部门进行检修，检修完成后能够继续使用的进行再利用，不能继续使用的在其报废前运送至国网资阳供电公司孙家坝变电站废旧物资暂存点，废旧蓄电池不在大堰 110kV 变电站内产生，在危废暂存点履行报废手续后暂存，交由有资质的单位处置。废旧蓄电池中电解液含有重金属和腐蚀性酸液，属危险废物，编号 HW31 (900-052-31)，危险特性 T，C (毒性，腐蚀性)。现阶段运维单位产生的废旧蓄电池暂交由有资质的四川天凯环保科技有限公司 (当前框架合同内，合同编号:SGSCWZ00HTQT2401265) 收集处置，且运维单位定期与有资质的单位签订废旧蓄电池处置合同，本项目大堰 110kV 变电站今后产生的废旧蓄电池将参照现有模式，将废旧蓄电池交由该年度与运维单位签订合同且具有资质的单位处置。根据现场调查，大堰 110kV 变电站未产生废旧蓄电池。

大堰 110kV 变电站蓄电池室

大堰 110kV 变电站蓄电池室内的蓄电池

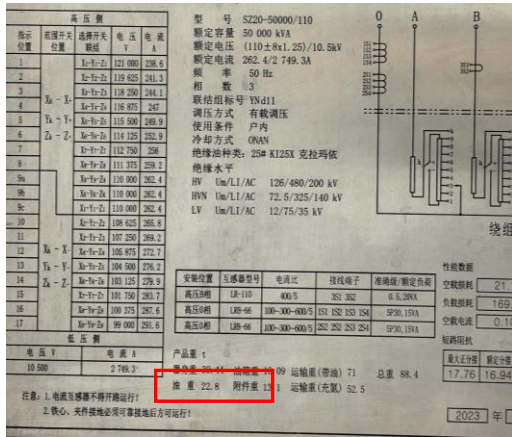
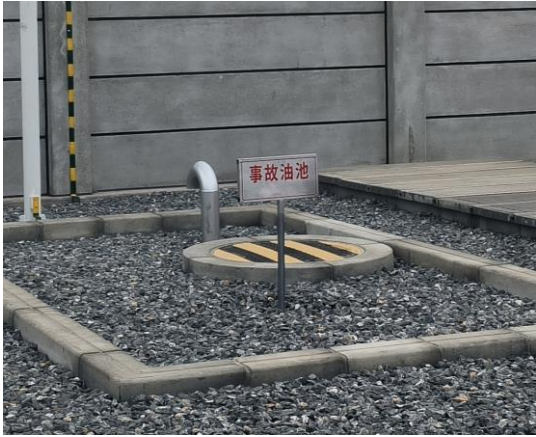
根据《资阳雁江大堰 110kV 输变电工程环境影响评价报告表》及其批复，大堰变电站需设置容积为  $25\text{m}^3$  的事故油池，事故油池需具备油水分离的功能，并对其进行可靠的防渗防漏处置；根据现场调查和变压器资料，变电站站内单台绝缘油油量最大的设备为站内 1#和 2#主变压器，其绝缘油油量为 22.8t，变压器油密度为  $0.895\text{t}/\text{m}^3$ ，按最大含油量换算，容量约为  $25.47\text{m}^3$ 。大堰 110kV 变电站内建成事故油池一座，有效容积  $27.2\text{m}^3$ ，用于收集变压器事故状态下产生的事故油。事故油池远离火源布置，防水等级为 I 级，采用 2 道防水：防水钢筋混凝土+防水砂浆。池体采用 C30 混凝土浇筑，抗渗标号：P6，满足防渗漏、防雨淋、防流失“三防”要求，事故油池容量能满足《火力发电厂与变电站设计防火标准》（GB50229-2019）11.3.4 中“总事故油池的容量参照燃煤发电厂部分，按 100%的油量确定”的单台最大容量要求；事故状态下的变压器经事故油池存储后，交由有资质的单位进行处置，不外排。现阶段运维单位运行的变电站产生的废旧绝缘油交由有资质的什邡开源环保科技有限公司（当前框架合同内，合同编号:SGSCWZ00HTQT2401264）进行处置，且运维单位定期与有资质的单位签订绝缘油处置合同，本项目大堰 110kV 变电站今后产生的废旧绝缘油将参照现有模式，将废旧绝缘油交由该年度与运维单位签订合同且具有资质的单位处置。目前大堰 110kV 变电站无事故油产生。

<p>大堰 110kV 变电站 1#、2#主变绝缘油量</p>	<p>大堰 110kV 变电站新建的事故油池</p>
	<p style="text-align: center;"><b>图 8-6 大堰 110kV 变电站主变铭牌及事故油池</b></p> <p>本项目线路在调试期不产生固体废物</p> <div style="display: flex;"> <div style="writing-mode: vertical-rl; padding-right: 10px;">突发环境事件防范与应急措施</div> <div> <p>(1) 环境风险事故源</p> <p>变电站的环境风险主要来自于变压器发生故障时变压器油的泄漏。变压器油属于危废，其不属于重大危险源。</p> <p>(2) 风险事故处理防治措施</p> <p>1) 工程措施</p> <p>根据本项目施工图设计资料，结合现场调查，大堰 110kV 变电站已建成事故油池（有效容积 27.2m<sup>3</sup>）一座，用于收集主变事故状态下产生的事故油。</p> <p>2) 管理措施</p> <p>根据调查，国网四川省电力公司资阳供电公司积极开展重特大事故应急处理方案的制定工作，高度重视应急管理体系建设，公司编制有《国网资阳供电公司突发环境事件应急预案》（SGCC-SC-ZY-ZN-06），该方案中对变电站现场事故油泄露等提出了具体的处置方案：如发生事故油泄露应立即采取关闭、封堵、围挡、喷淋、转移等措施，切断和控制污染源，防止污染蔓延扩散。同时做好有毒有害物质和废水、废液的搜集、监测、清理和安全处置工作。根据该方案运维单位定期对变电站事故油池进行巡检维护；公司各单位均制订有应急演练计划，每两年至少组织一次突发环境事件应急演练，增强应急处置的实战能力。根据现场调查，大堰 110kV 变电站内各类应急措施（事故油池、消防小室等）已落实到位，各类应急预案措施有效，能够满足环境影响报告表及批复中相关要求。</p> <p>(3) 实施情况及突发环境事件处置分析</p> </div> </div>
