国网四川成都崇州供电公司 110kV 隆通线
40-53 号对地距离不足隐患整治工程
建设项目竣工环境保护验收调查报告表

建设单位：国网四川省电力公司崇州市供电分公司

调查单位：四川正路建设工程有限公司

编制日期：2024 年 12 月

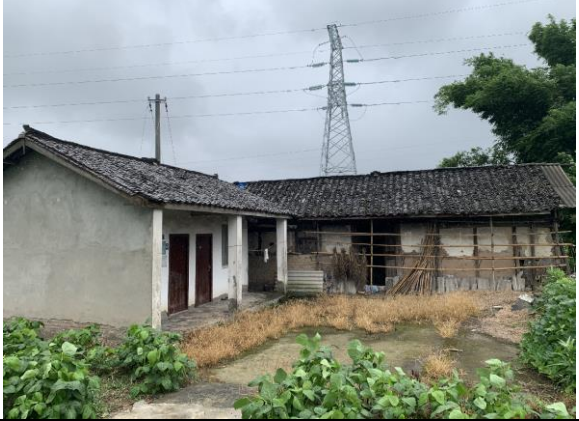
行政区域	环评阶段敏感目标及编号	验收阶段敏感目标及编号	变化情况 及原因	最近及其他房屋规模及类型	与本项目方位及最近距离	导线排列/对地高度	功能	环境保护因素类型	现场照片
1、改造段									
崇州市白头镇	1#	白头镇东关社区黄德芹居民(1户)	一致	1F 尖顶	N1-N2 塔段, 东北 20m	单回三角排列/12m	居住	E、B、N

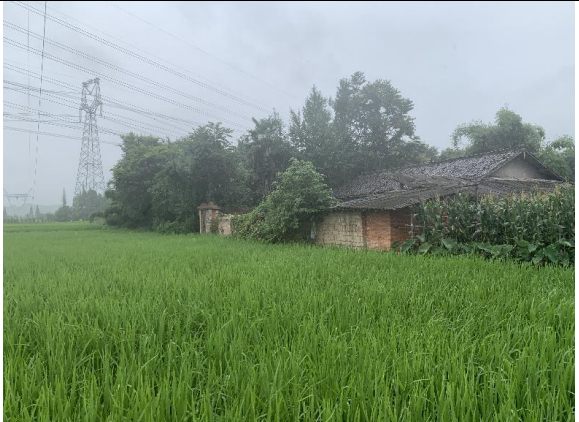
2#	白头镇东关社区张继红住宅☆☆(约5户)	一致	1F 尖顶	新建 N2-N3 塔段, 东北, 最近 10m, 其余 13m-30m	单回水平排列/8.5m	居住	E、B、N

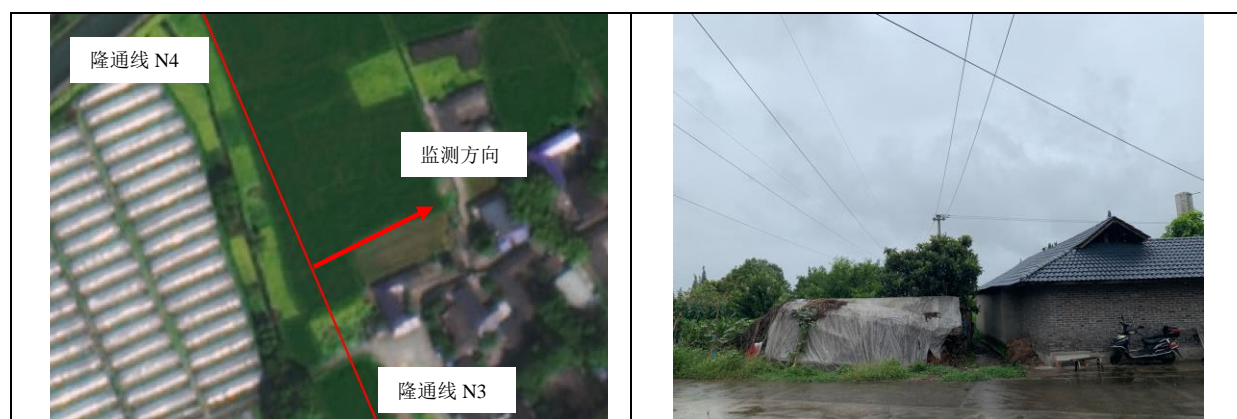
图 7-1 监测断面示意图

根据现场调查，本项目线路采用单回三角、单回水平排列架设。由于单回三角段均位于水田区域、更换导线段均为与林区、不具备监测条件。在新建 N3~新建 N4 塔间导线档弧垂最低位置处选取了断面监测点，该处为不受其他线路影响的导线最低处，排列方式为单回水平排列。断面监测点处导线最低高度为约 9m，断面监测点见下图。

3★	4#	N5-N6 塔间东侧，正对线路，水平距离 8m，线高约 14m。2F 无阳台且靠近线路的房间无法进入开展监测，于 1F 地面及 2F 楼顶开展监测	监测点布置在 4#敏感目标距离线路最近的 1F 地面、2F 楼顶。由于 4#敏感目标的 2F 平顶建筑的 2F 无阳台，不具备监测条件，且房间无法进入。在 1F 地面及 2F 楼顶监测，监测结果能反映 4#敏感目标处最不利环境现状。
4★	5#、6#	52#-53#塔间东侧，侧对线路，水平距离 5m，线高约 18m。	监测点布置在 5#敏感目标距离线路最近的 1F 地面，该点为 5#、6#敏感目标距离线路最近且线高最低的建筑。监测结果能反映 5#、6#敏感目标处 1F 地面最不利环境现状。
5★	7-1#	52#-53#塔间，跨越处 1 层尖顶处线高约 18m。	监测点布置在 7-1#敏感目标线下地面 1.5m 处，监测结果能代表 7-1#敏感目标被跨越建筑处的环境现状。
6★	7-2#	53#-54#塔间，跨越处 1 层尖顶处线高约 17m。	监测点布置在 7-2#敏感目标线下地面 1.5m 处，监测结果能代表 7-2#敏感目标被跨越建筑处的环境现状。
7★	N3-N4 间弧垂最低点断面监测	距中相导线对地投影点 0m、边导线线下、边导线外 5m、10m、15m、20m、25m、30m、35m、40m、45m、50m。 最大值附近加密，步长 1m	该段为本项目线路弧垂最低处，可以代表其它段线路线下 1.5m 处断面情况。
