# 成兰铁路阿坝茂县牵引站 220kV 供电工程

# 水土保持设施验收报告

建设单位：国网四川省电力公司成都供电公司

编制单位：长江水利委员会长江科学院

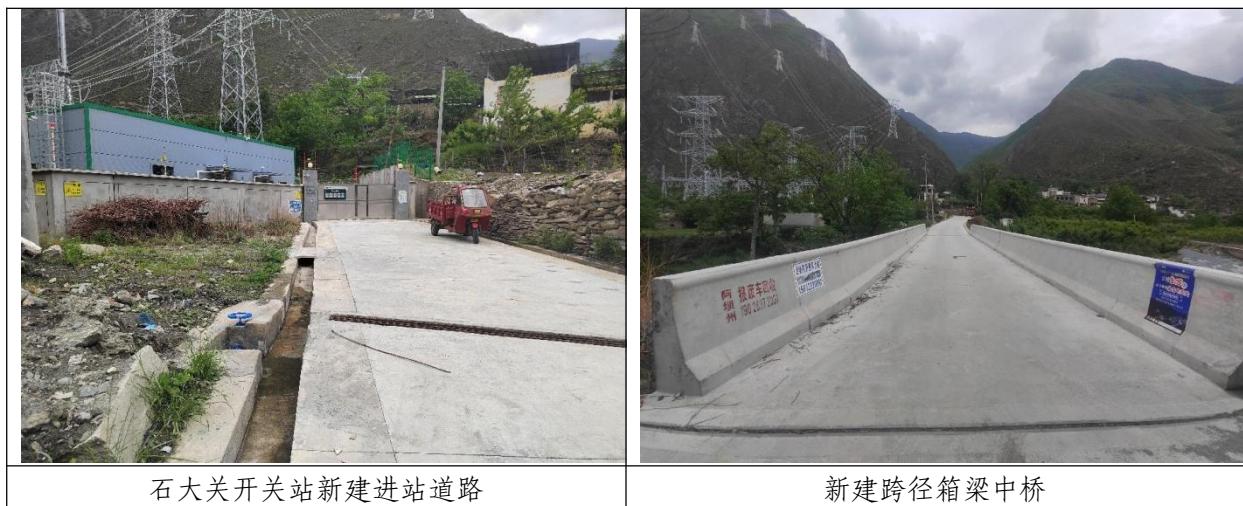
图 1.1-2 新建进站道路及跨径箱梁中桥

新建石大关 220kV 开关站站址北侧 0.1km 为 Y102 乡道, 东侧约 1.3km 为省道 S302, 向东距离茂县县城 33km, 交通较方便。进站道路从 Y102 乡道引接, 新建进站道路长度 108.84m, 为公路型道路, 路基宽 5.5m, 路面宽 4.5m, 设置 28.54m 跨径箱梁中桥一座跨越王家沟, 桥梁宽度 5.5m。

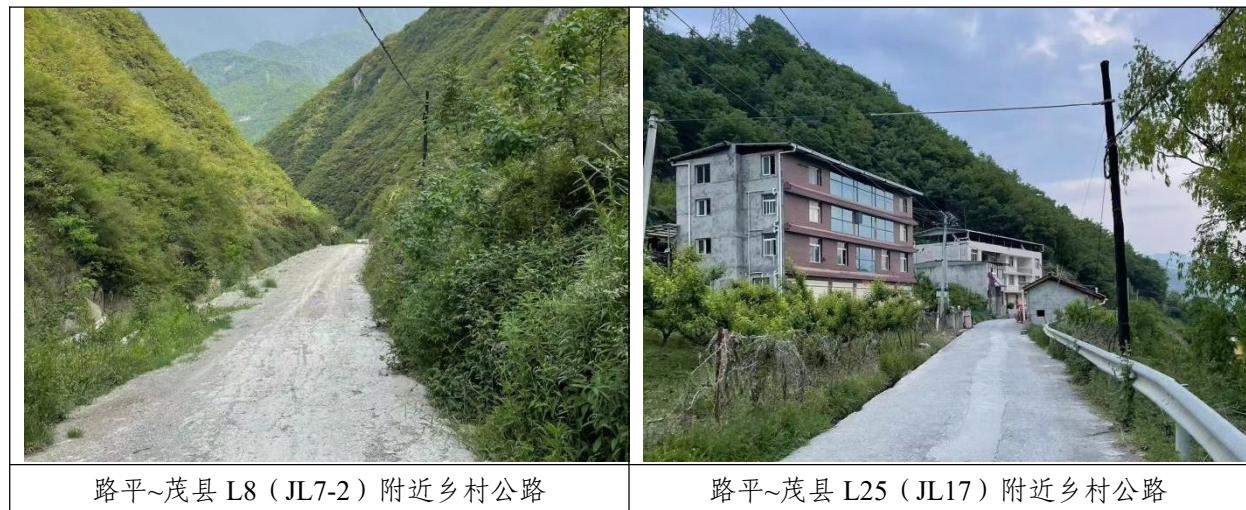
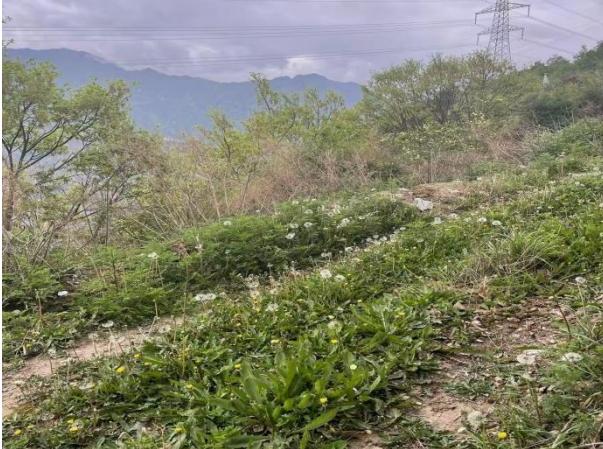
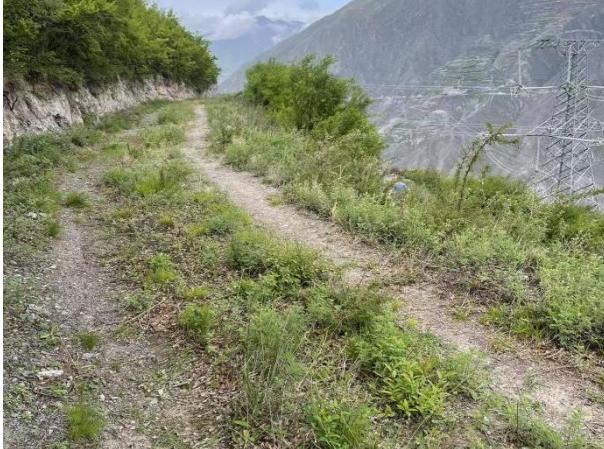
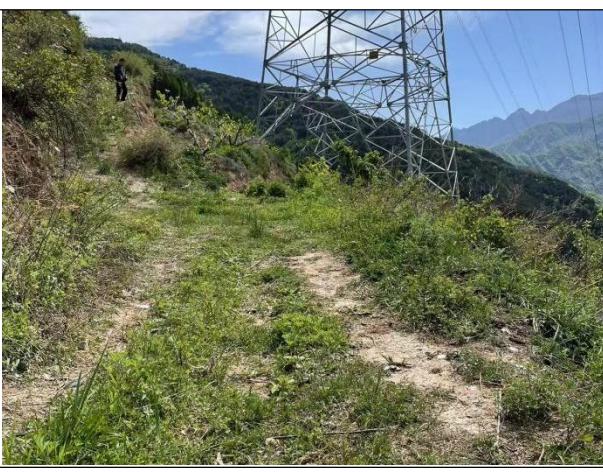
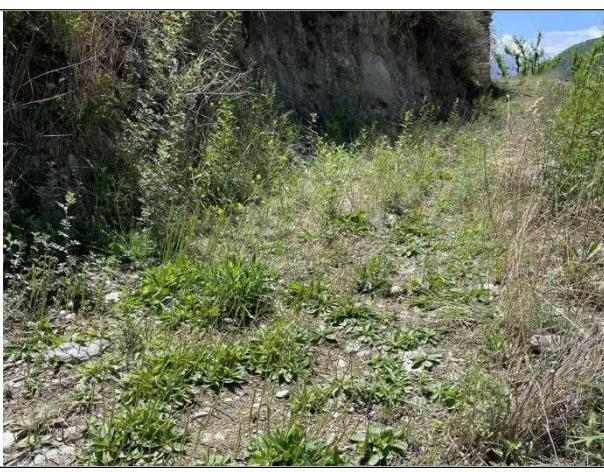
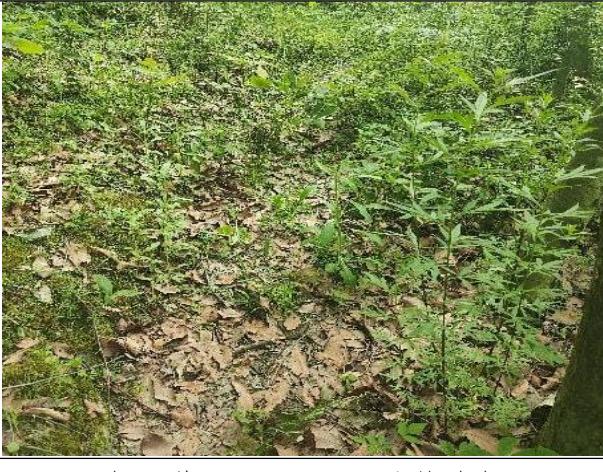
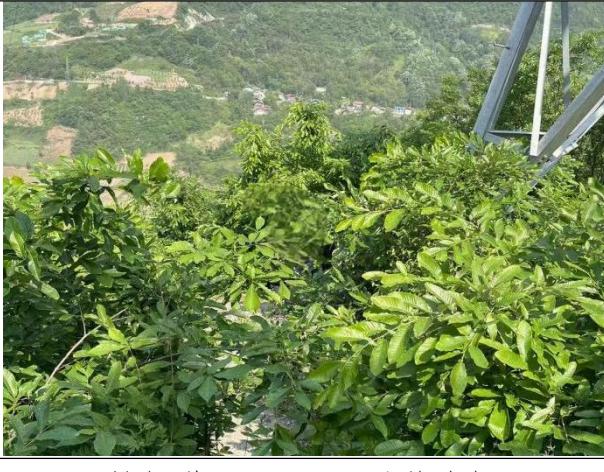
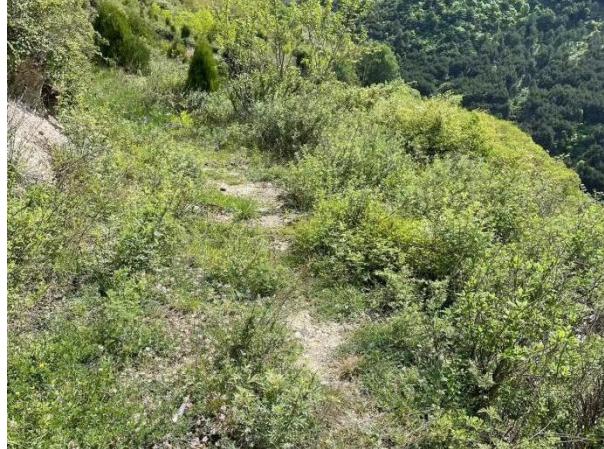
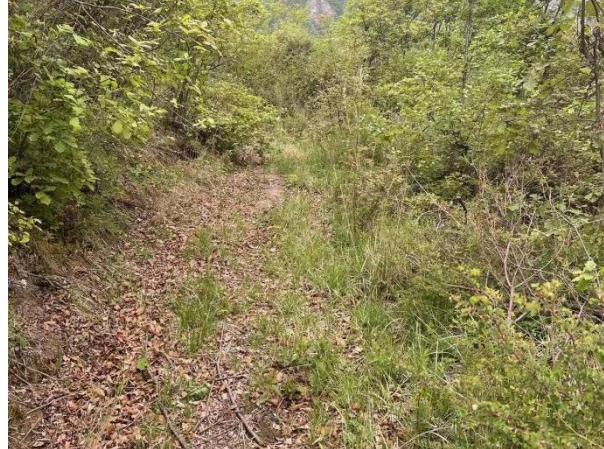
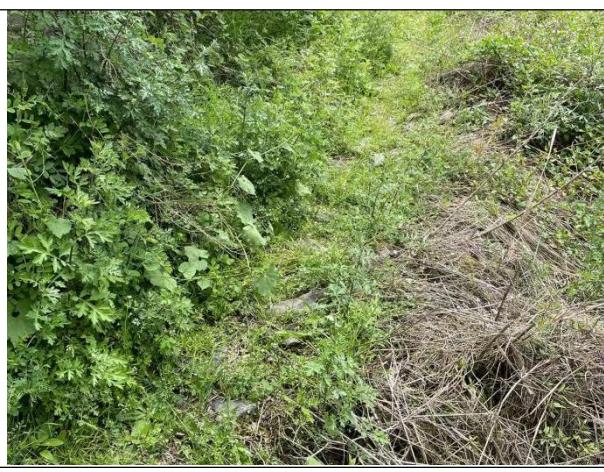
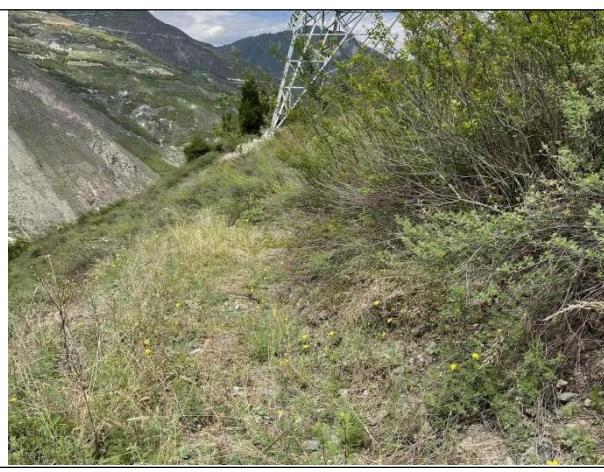
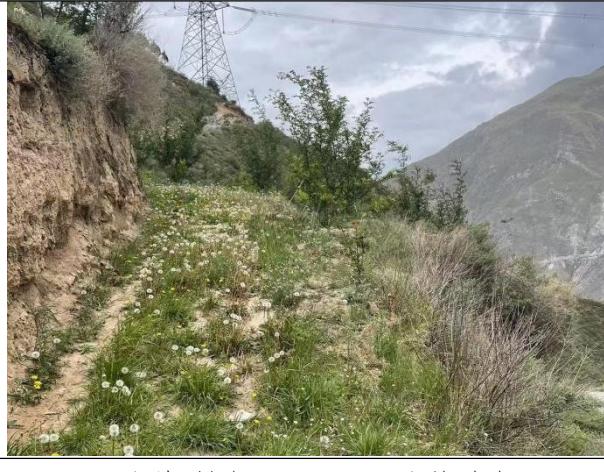
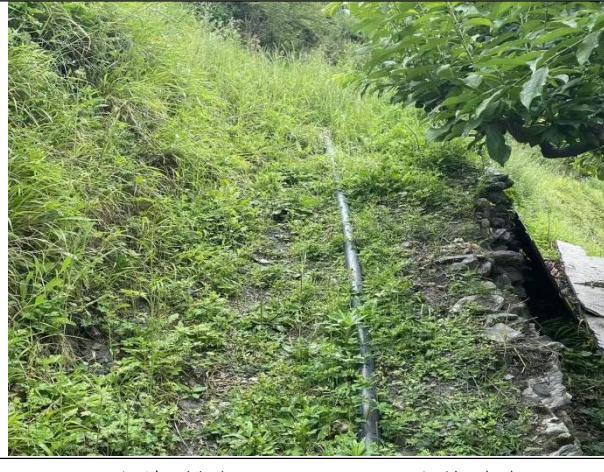
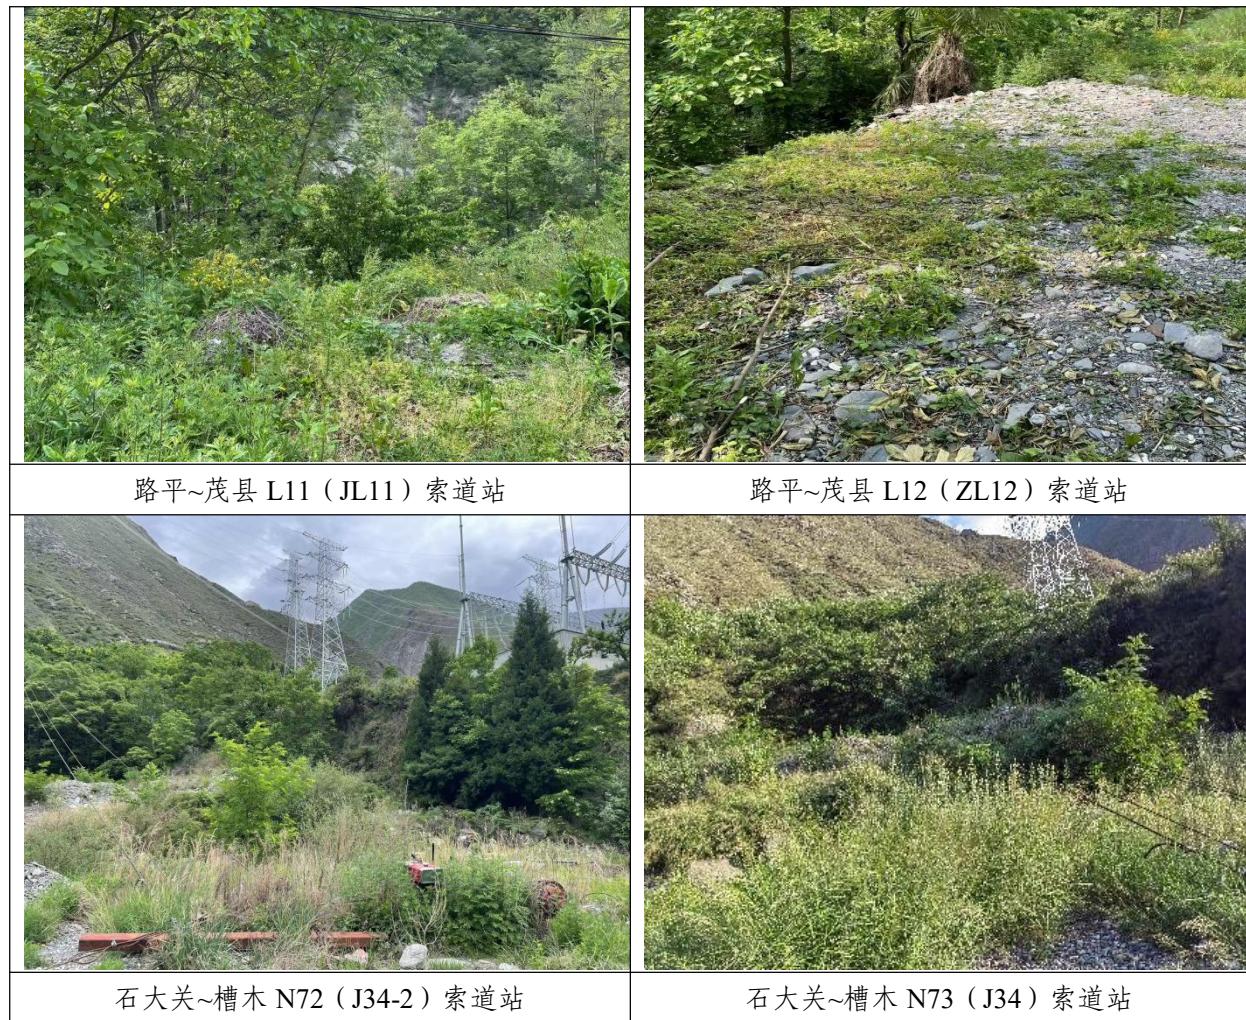
图 1.1-3 现有施工道路及新建施工便道区恢复情况

槽木~茂县 C6 (JC9) 附近乡村公路	槽木~茂县 C11 (ZC20) 附近乡村公路
石大关~槽木 N50 (Z51) 附近乡村公路	石大关~槽木 N55 (Z56) 附近乡村公路
石大关~槽木 N13 (J8) 汽运道路	石大关~槽木 N46 (Z46) 汽运道路

石大关~槽木 N47 (Z48) 汽运道路	石大关~槽木 N54 (Z55) 汽运道路

石大关~槽木 N3 (Z3) 汽运道路	石大关~槽木 N9 (J6) 汽运道路

路平~茂县 L2 (JL3-1) 人抬道路	槽木~茂县 C5 (JC8) 人抬道路

石大关~槽木 N3 (Z3) 人抬道路	石大关~槽木 N55 (Z56) 人抬道路

石大关~槽木 N20 (J13) 人抬道路	石大关~槽木 N21 (J13-2) 人抬道路

石大关~槽木 N58 (J29) 人抬道路	石大关~槽木 N72 (J34-2) 人抬道路

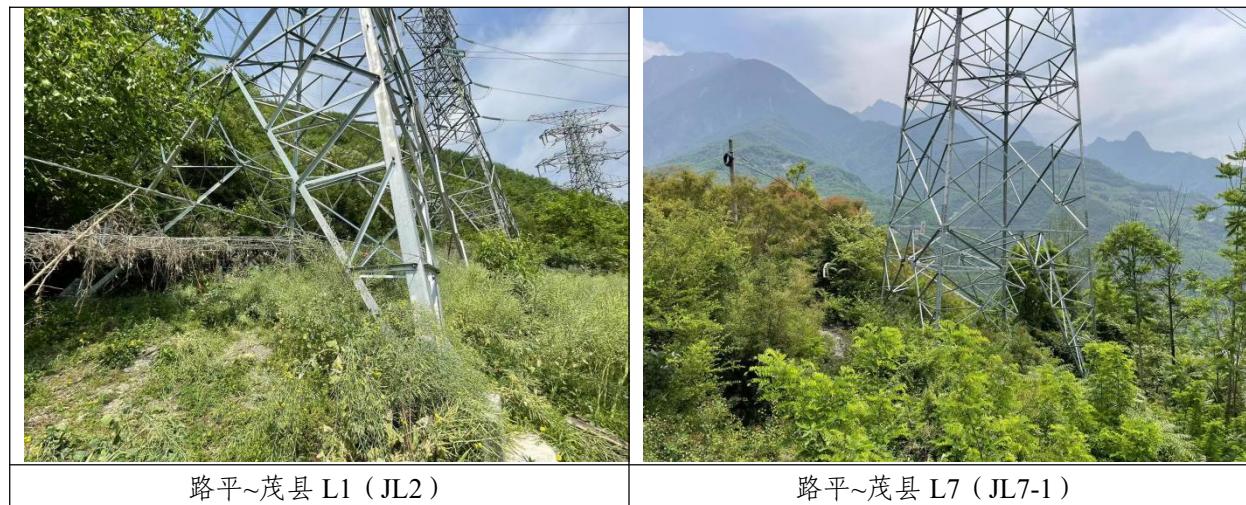
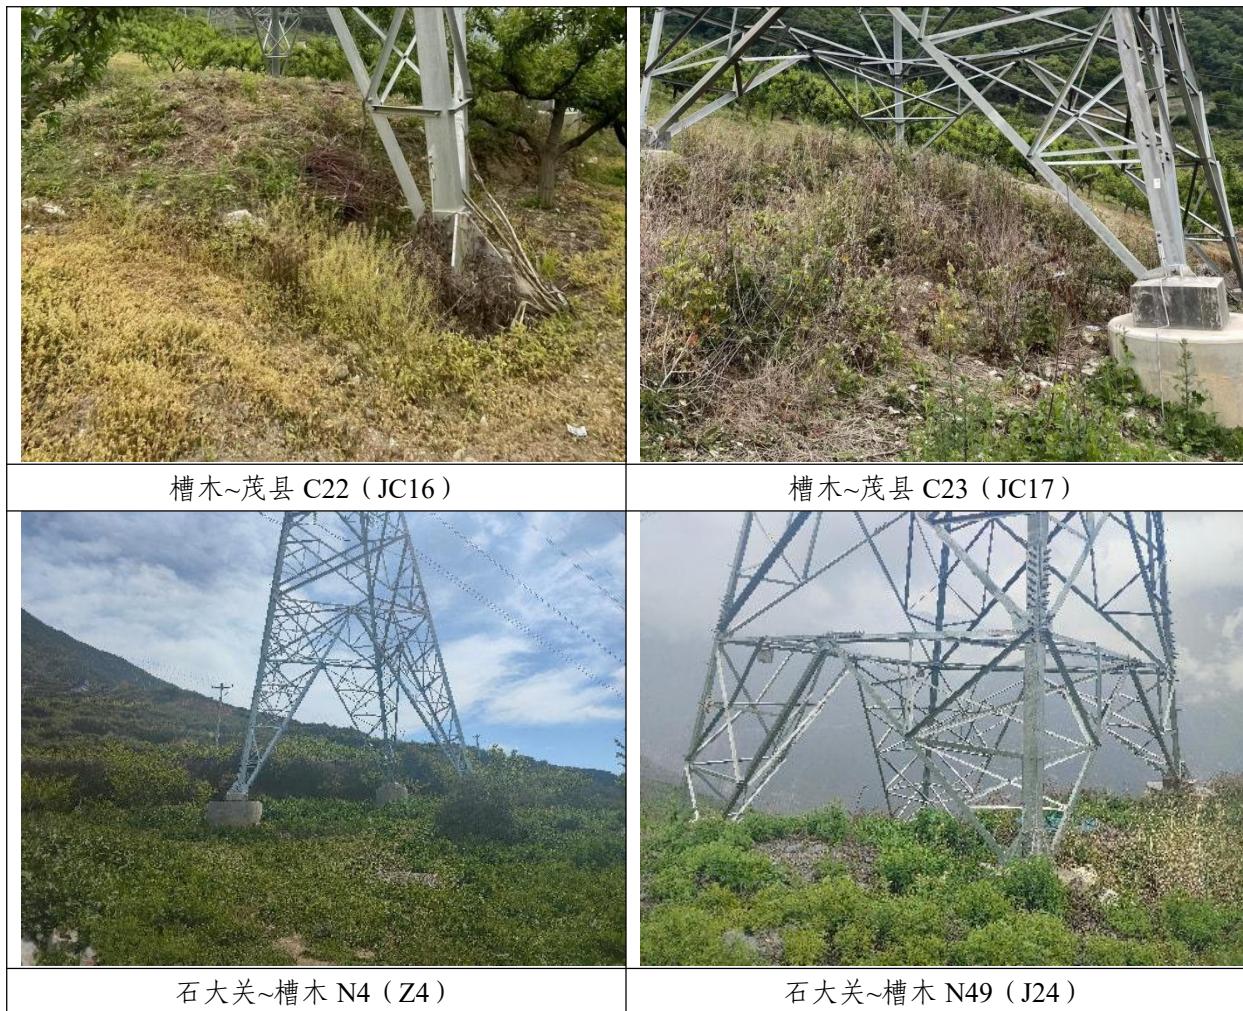
图 1.1-4 部分塔基施工临时占地区恢复情况

为满足施工期间临时放置器材、材料及堆放开挖土石方等，需在每个塔基周围设置施工临时用地，塔基临时占地约为塔基征地外 2~3m 范围。根据线路实地调查，本工程三条输电线路共新建塔基 132 基，塔基施工临时占地总面积为  $2.77\text{hm}^2$ 。

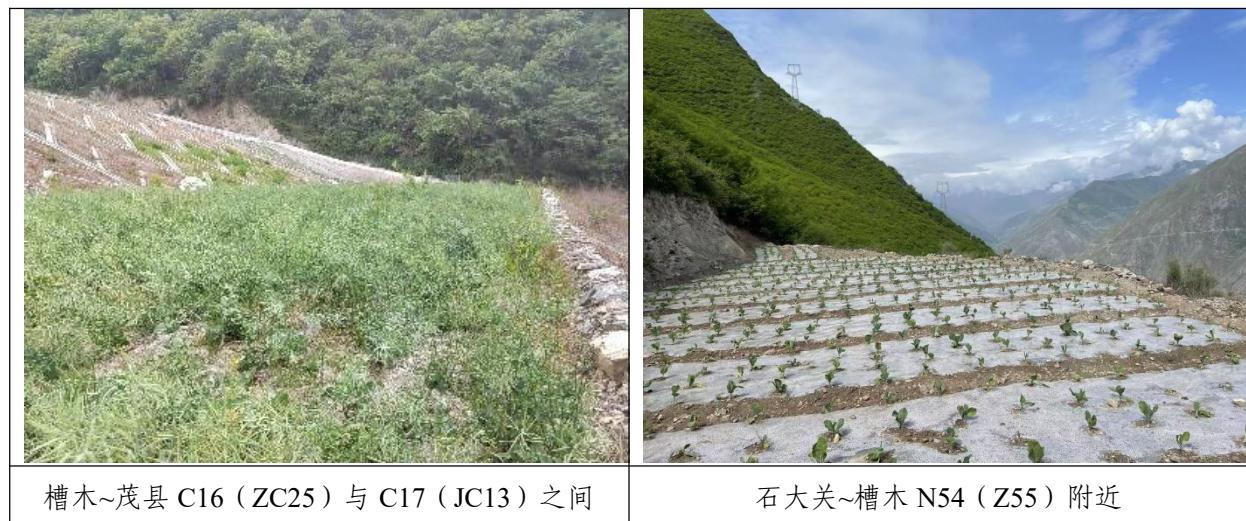
图 1.1-5 部分牵张场临时占地区恢复情况

本工程在山区走线，牵张场设置在地势较缓地带，导线架设采用张力放线，通过资料收集和实地调查，本工程实际设置牵张场共计 20 处，每处牵张场占地约 300m<sup>2</sup>，总占地面积为 0.6hm<sup>2</sup>。牵张场数量统计表见表 1.1-4。

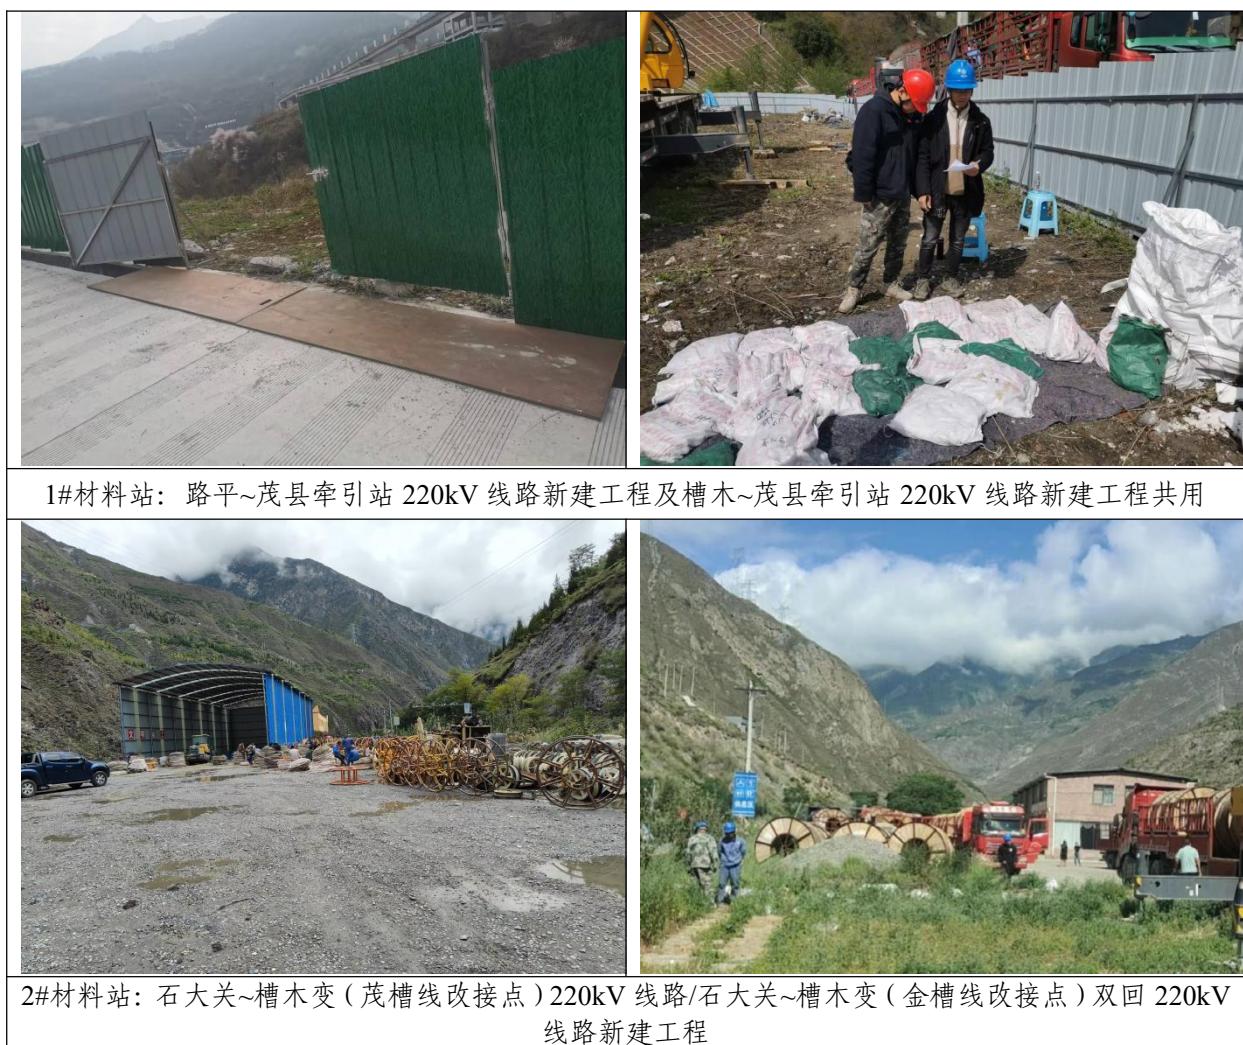
图 1.1-6 主要材料站情况

本工程设置主要材料站2处，以满足变电站、线路的施工材料供应要求，其中1#材料站位于茂县中心村（347国道旁），2#材料站位于茂县沙坝镇沙坝村沙坝12组（317国道旁）。材料站租用输电线路沿线仓库，使用完后交还房主，不新增水土流失，不计入工程建设区内。
