成都杨溪湖220kV输变电工程

# 水土保持监测季度报告

(2025年第2季度, 第二期)

监测单位: 北京江河惠远科技有限公司

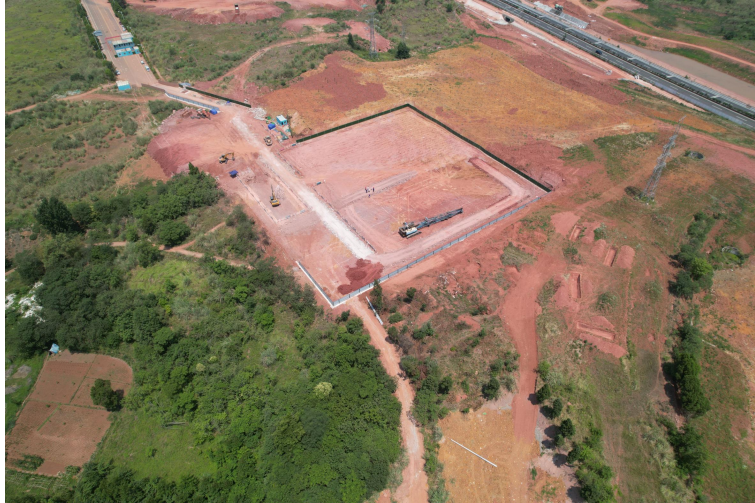
工临时 占地区	措施	(hm <sup>2</sup> )				
		植物 措施	撒播草籽 (hm <sup>2</sup> )	0.08	0	0
	临时 措施	钢板铺垫 (m <sup>2</sup> )	2000	0	0	
		彩条布铺垫 (m <sup>2</sup> )	2000	0	0	
	电缆及 施工临时 占地区	工程 措施	表土剥离(万 m <sup>3</sup> )	0.08	0	0
			表土回覆(万 m <sup>3</sup> )	0.08	0	0
			土地整治 (hm <sup>2</sup> )	0.58	0	0
		植物 措施	撒播灌草 (hm <sup>2</sup> )	0.06	0	0
			撒播草籽 (hm <sup>2</sup> )	0.52	0	0
		临时 措施	土袋挡墙(m)	557	0	0
			临时排水沟 (m)	646	0	0
			临时沉沙池 (个)	6	0	0
			防雨布遮盖、隔 离(m <sup>2</sup> )	4000	0	0
		水土流失影响因子	累计降雨量(mm)	/	569.00	569.00
最大24h降雨量 (mm)	/		94.90mm (2025.06.24)	94.90mm (2025.06.24)		
最大风速(m/s)	/		4.6m/s (2025.04.12)	4.6m/s (2025.04.12)		
土壤流失量(t)		本季度土壤流失量30.56t, 总土壤流失量为36.04t。				
水土流失危害事件		无				
存在问题与建议		<p><b>存在问题:</b></p> <p>1、施工单位未对剥离的表土进行集中堆放。</p>

**整改建议:**

1、施工单位对剥离的表土进行收集并集中堆放，对在表土坡脚采取土袋拦挡、在表面采取临时苫盖。堆放超过一个生长季的应进行临时绿化措施进行防护。

2、建议施工单位按照本期水土保持监测意见书尽快整改，并提供对应问题的反馈影像资料。

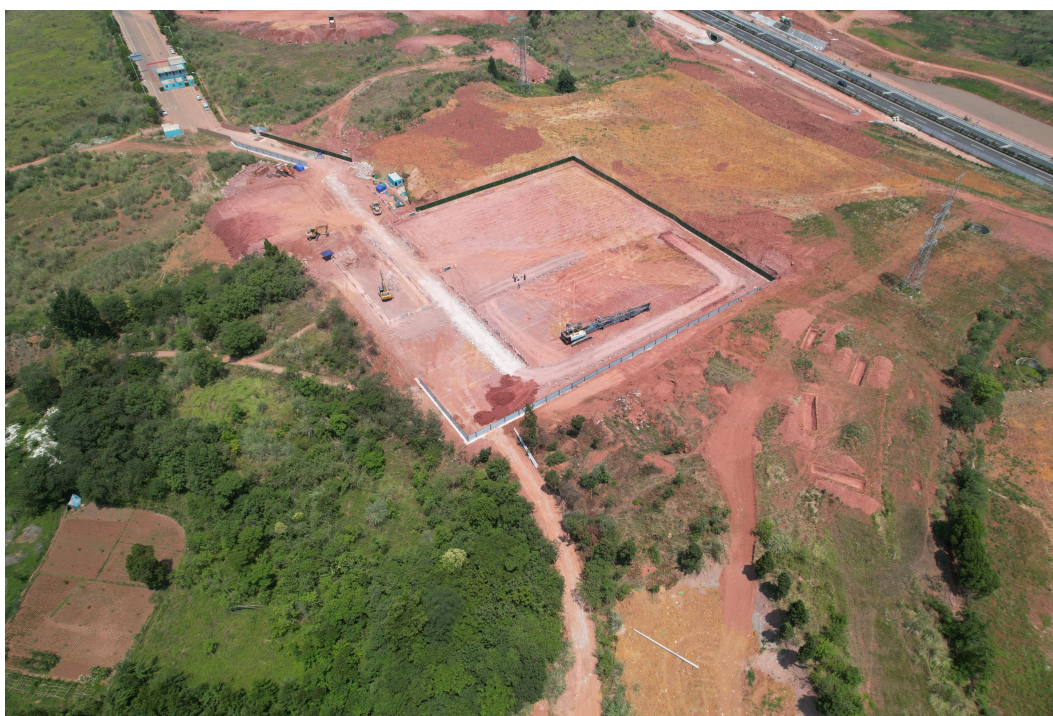
图3-3变电站区无人机航拍

工程建设过程中，定期进行无人机航摄，并对工程不同时期的航拍影像进行对比分析，得到水土保持动态监测结果。借助无人机，可对工程部分难以抵达的区域实现全面监测，避免出现监测盲点，确保水土保持监测工作高效、安全地开展。

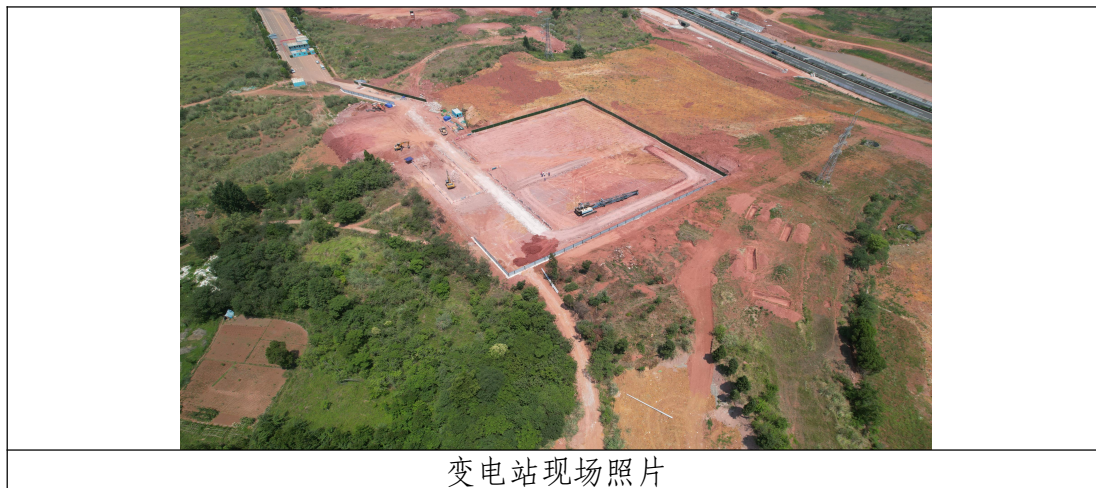
- 1、施工单位未对剥离的表土进行集中堆放。

## 5.2 建议

1、施工单位对剥离的表土进行收集并集中堆放，对在表土坡脚采取土袋拦挡、在表面采取临时苫盖。堆放超过一个生长季的应进行临时绿化措施进行防护。

2、建议施工单位按照本期水土保持监测意见书尽快整改，并提供对应问题的反馈影像资料。；
