成都高埂 220 千伏输变电工程
水土保持监测季度报告表
(2025 年第 3 季度)

生产建设项目水土保持季度报告表

监测时段：2025 年 7 月 1 日至 2025 年 9 月 30 日

成都高埂 220 千伏输变电工程水土保持监测季度报告(2025 年第 3 季度 总第 7 期)

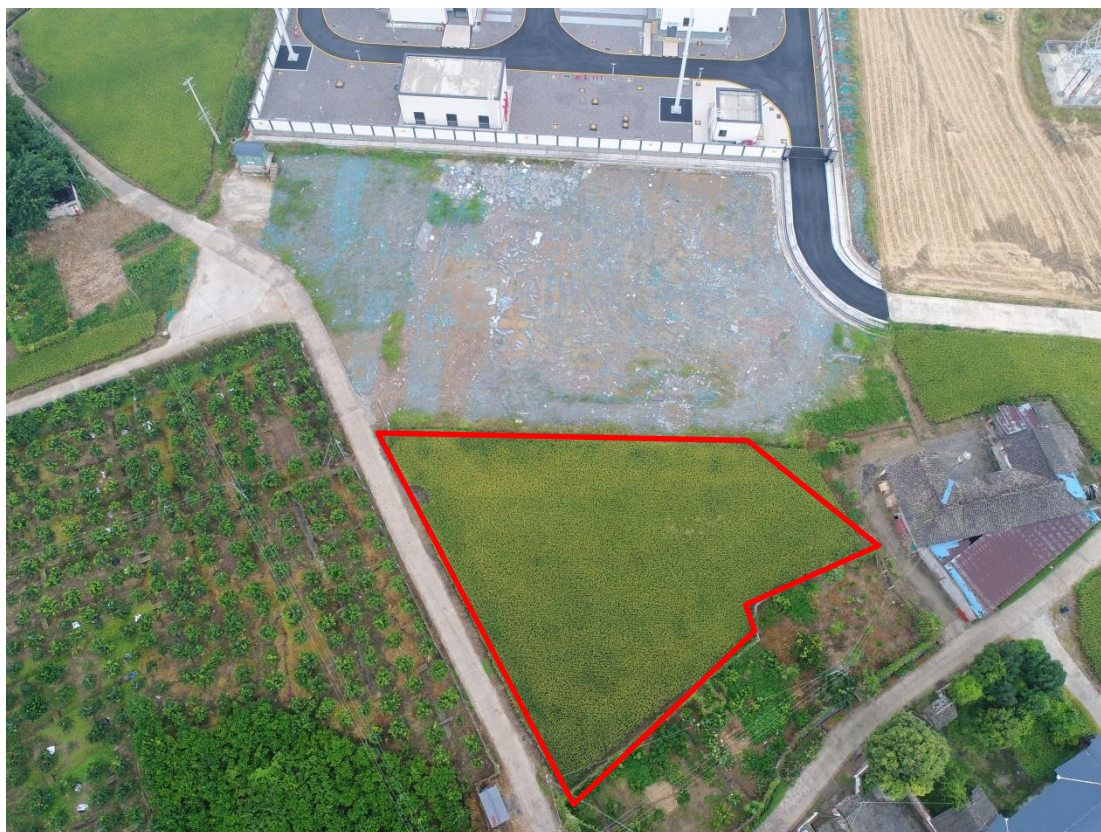
目前变电站工程实际清表余方为 0.30 万 m^3 , 已外运综合利用, 变电站构筑物基槽余土已在站区回填利用, 站区北侧临时堆土区新增占地面积 0.13 hm^2 , 上季度临时堆土已回填利用完毕, 堆土场地已完成土地整治。

站区北侧临时堆土区现状

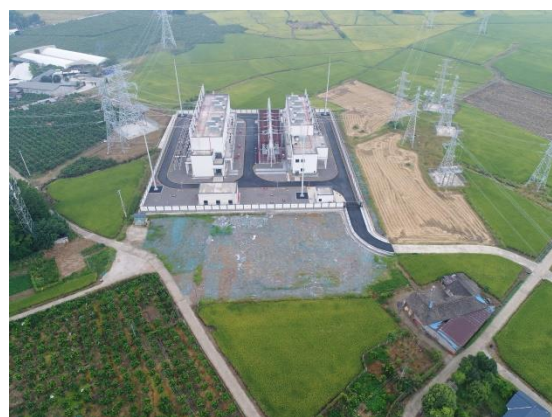
变电站主体工程区全景

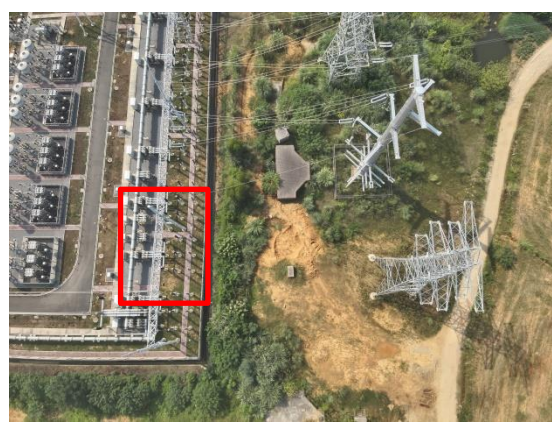
2025 年 3 月，对新津 500kV 变电站（运行名：兴梦 500kV 变电站）站内预留场地（占用东侧 220kV 出线间隔 4 个）进行扩建，新建设备支架和基础，占地面积 0.08hm²。截止 2025 年 9 月，已完成间隔内部分设备基础浇筑后平整地表，恢复植草地坪，预计 12 月将开展后续设备安装调试。

兴梦变电站间隔扩建区域

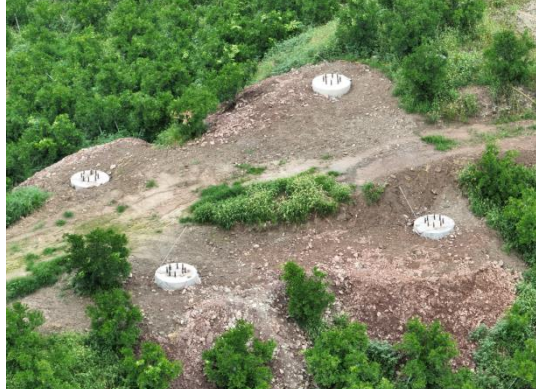
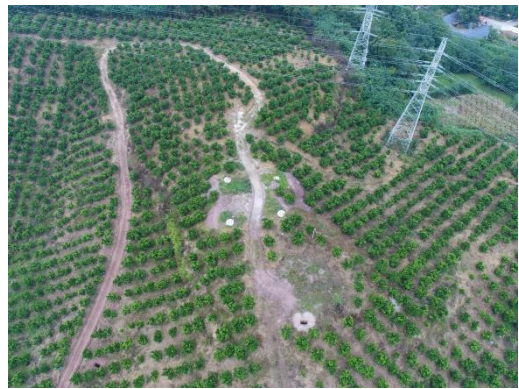
经本季度监测组现场监测上季度整改意见落实情况：1、间隔扩建已实施绿化；2、变电站已拆除施工营地并进行了撒草绿化；3、塔基基础浇筑结束后未进行摊平余土、土地整治、覆土。

<p>G35 塔基未见表土剥离集中堆存防护措施、 裸露面未临时遮盖</p>	<p>未整改</p>

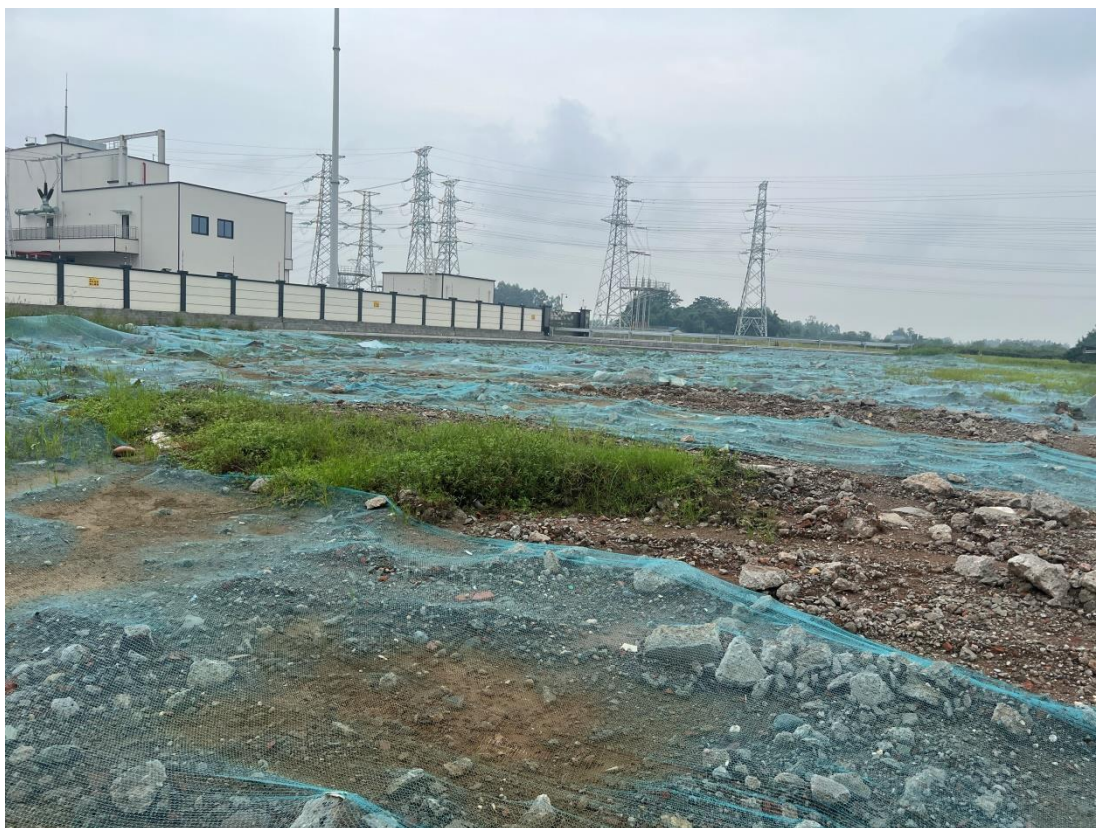
预留用地

- 1、预留用地存在建渣，影响植被生长；
- 2、基础浇筑完成后的塔位未及时进行整地，组塔完成的塔位绿化措施滞后。

- 1、清理预留用地内的建渣，补撒草籽绿化；
- 2、对基础浇筑完成后的塔位未及时进行整地、组塔完成的塔位及时绿化。

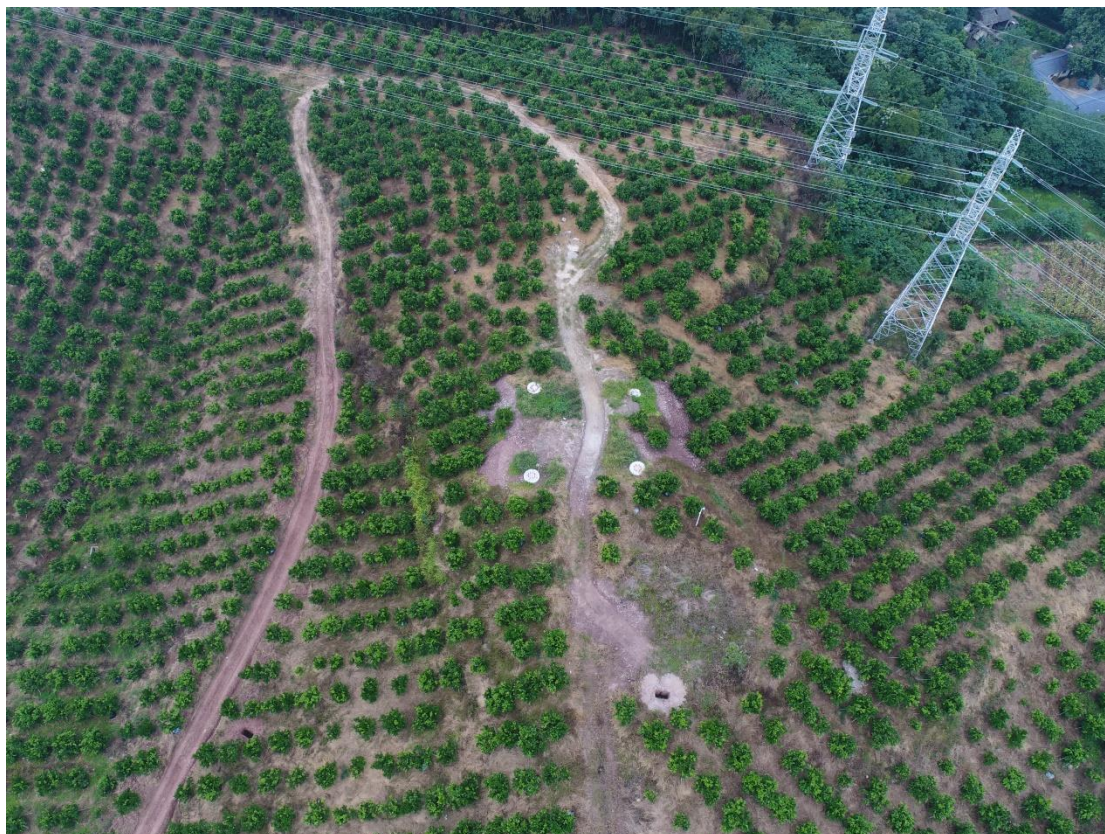
G35 塔基

项目名称		成都高埂 220 千伏输变电工程		
监测时段和防治责任范围		2025 年第 3 季度，15.94 公顷		
三色评价		绿色 <input checked="" type="checkbox"/> 黄色 <input type="checkbox"/> 红色 <input type="checkbox"/>		
评价指标		分值	得分	赋分说明
扰动土地情况	扰动范围控制	15	13	站外临时堆土区增加了扰动范围，擅自扩大施工扰动面积达到 1000 平方米，存在 1 处扣一分，不超过 100 公顷的项目，按扣分规则的两倍扣分
	表土剥离保护	5	4	G35 塔基缺乏表土剥离措施
	弃土（石、渣）堆放	15	15	变电站余土已外运综合利用，线路塔基余土摊平处理
水土流失情况		15	13	产生土壤流失约 220m ³
水土流失防治成效	工程措施	20	16	G24、G25、G26 塔基土地整治措施落实不及时
	植物措施	15	13	G5 塔位组塔后未及时实施植物措施
	临时措施	10	6	G24、G25、G26、G35 塔位裸露地表未采取遮盖措施
水土流失危害		5	5	未造成水土流失危害
合计		100	85
