宜宾丘陵 220kV 输变电工程

# 水土保持设施验收报告

建设单位：国网四川省电力公司宜宾供电公司

编制单位：成都南岩环境工程有限责任公司

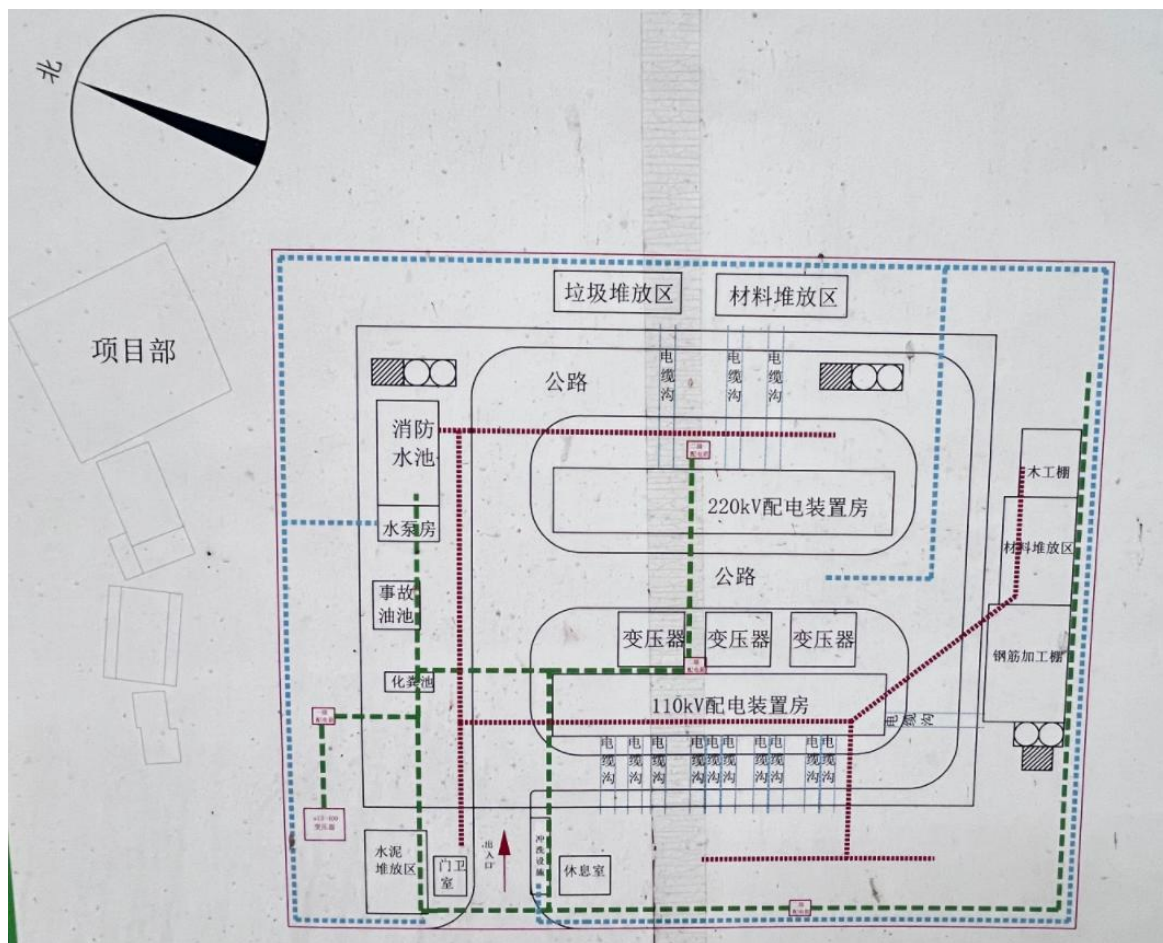
图 1.1-2 丘陵变电站施工总平面布置图

占地范围内，未新增临时占地，实际施工临时场地占地面积与方案设计阶段减少了0.15hm<sup>2</sup>。目前该区域已完成了迹地恢复，恢复了绿化。

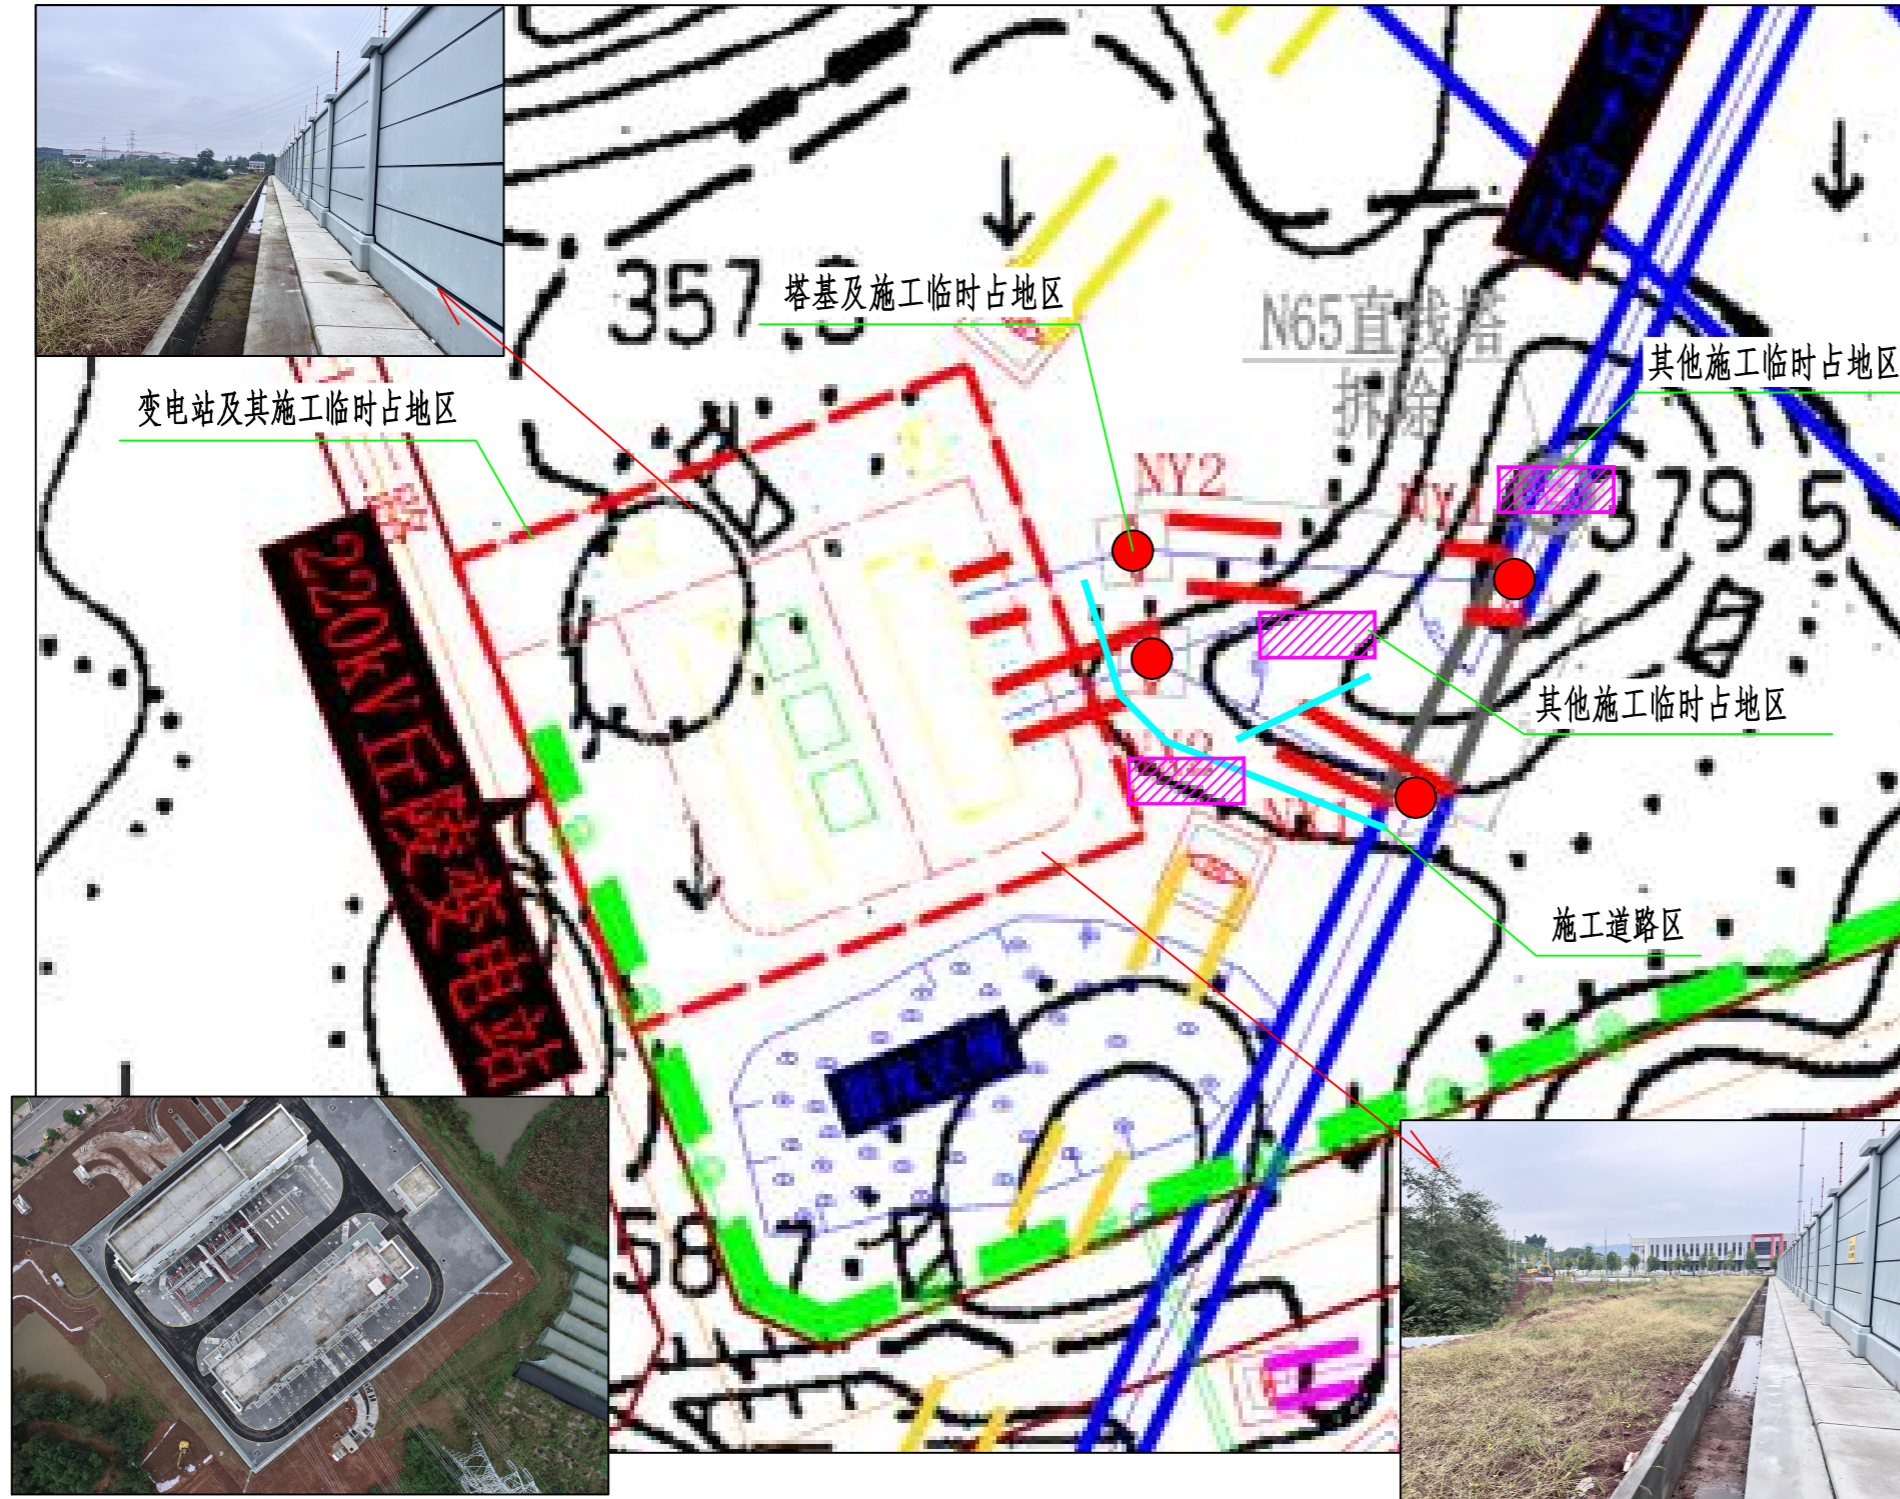
# 水土流失防治责任范围及水土保持措施布设竣工验收图

防治分区	措施类型	措施名称	单位	方案设计量	实际实施量	变化量
变电站及其施工临时占地区	工程措施	铺碎石	m <sup>3</sup>	647.7	431.8	-215.9
		站内排水管	m	777	566	-211
		站外排水管	m	200	286	86
		砌石排水沟	m	396	0	-396
		砖砌排水沟	m	0	310	310
		土地整治	hm <sup>2</sup>	0.29	0.15	-0.14
		透水砼地面	m <sup>2</sup>	0	190	190
	植物措施	播撒草籽	hm <sup>2</sup>	0.29	0.15	-0.14
		草籽量	kg	23.2	12	-11.2
	临时措施	防雨布遮盖、隔离	m <sup>2</sup>	3000	1200	-1800
		密目网遮盖	m <sup>2</sup>	0	3599	3599
		铺设草垫	m <sup>2</sup>	0	154	154
		沉淀池	座	0	1	1
		洗车池	座	0	1	1
喷播草籽		hm <sup>2</sup>	0.00	0.24	0.24	
沉沙池		口	0.00	2.00	2	
塔基占地区	工程措施	土地整治	hm <sup>2</sup>	0.10	0.09	-0.01
		剥离表土	m <sup>3</sup>	209	196	-13
	植物措施	覆土	m <sup>3</sup>	209	196	-13
		播撒草籽	hm <sup>2</sup>	0.10	0.09	-0.01
塔基施工临时占地区	工程措施	草籽量	kg	8	7.2	-0.8
		土地整治	hm <sup>2</sup>	0.07	0.07	0
	植物措施	播撒草籽	hm <sup>2</sup>	0.07	0.07	0
草籽量		kg	5.60	5.6	0	
其它施工临时占地区	临时措施	防雨布遮盖、隔离	m <sup>2</sup>	500	510	10
		土袋挡护	m <sup>3</sup>	2.4	0.78	-1.62
	工程措施	土地整治	hm <sup>2</sup>	0.07	0.03	-0.04
施工道路区	植物措施	播撒草籽	hm <sup>2</sup>	0.07	0.03	-0.04

草籽量	kg	5.60	2.4	-3.2
	临时措施	防雨布遮盖、隔离	m <sup>2</sup>	300	280	-20
		工程措施	土地整治	hm <sup>2</sup>	0	0.05
施工道路区	工程措施	剥离表土	m <sup>3</sup>	0	124	124
		覆土	m <sup>3</sup>	0	124	124
	植物措施	播撒草籽	hm <sup>2</sup>	0	0.05	0.05
		草籽量	kg	0	4	4
临时措施	密目网遮盖	m <sup>2</sup>	0	350	350
