宜宾丘陵220千伏变电站110千伏配套工程

# 水土保持监测季度报告

(2026年第2季度)

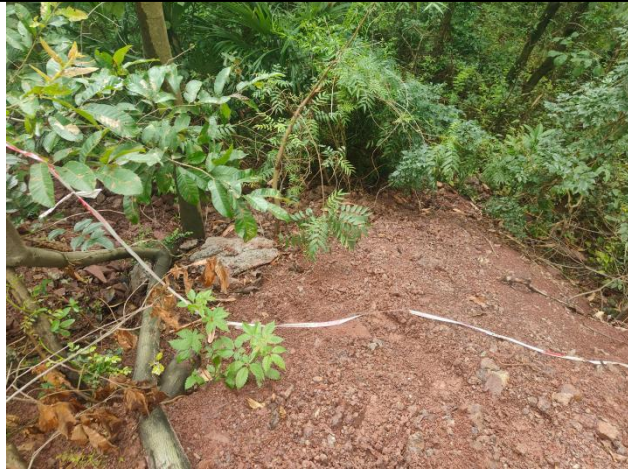
| 存在问题与建议 | | | 问题：1、部分塔基基础施工开挖的临时堆土无临时拦挡或拦挡措施不到位，多数塔基临时堆土均无苫盖措施，部分山区塔位已出现顺坡溜渣现象。 | | | | | |

| | | | 建议：及时排查塔基临时拦挡措施现状，对已破损或拦挡不到位的区域进行完善，并采取防雨布对临时堆土进行苫盖；针对已发生的溜渣面，需及时清理溜渣体，并对溜渣面采取撒播种草措施。 | | | | | |

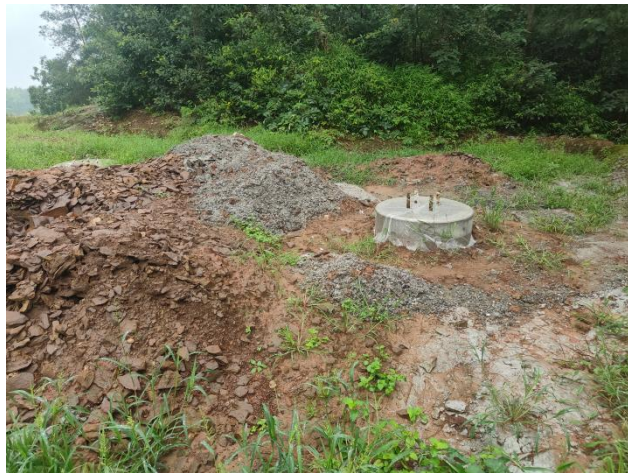
问题：2、塔基区施工中出现随意倾倒水泥浆情况，施工完成后砂石料、倾倒的水泥浆等未进行彻底清理。

建议：在后续施工中应注意控制扰动范围，禁止出现随意倾倒水泥浆的情况出现，并在施工完成后及时清理施工砂石料。水泥浆等施工建筑材料和施工生活垃圾。

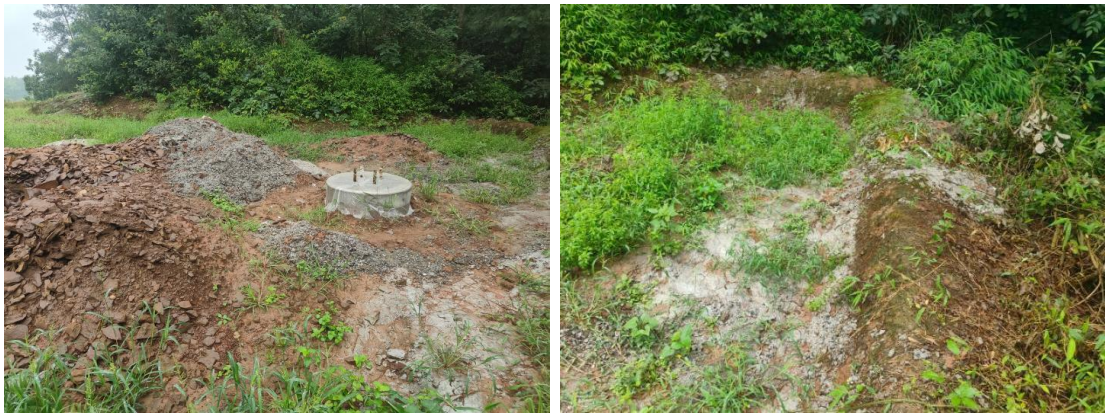
图5-1、图5-2 塔基区清理不到位

- 1、部分塔基基础施工开挖的临时堆土无临时拦挡或拦挡措施不到位，多数塔基临时堆土均无苫盖措施，部分山区塔位已出现顺坡溜渣现象。
- 2、塔基区施工中出现随意倾倒水泥浆情况，施工完成后砂石料、倾倒的水泥浆等未进行彻底清理。

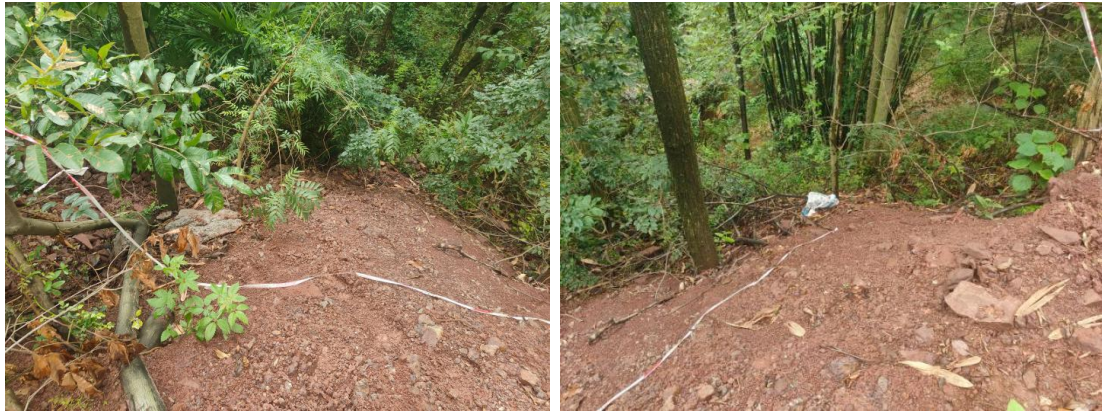
图5-3、图5-4 塔基区存在溜坡

| | 弃土（石、渣）堆放 | 15 | 13 | 本工程目前不涉及永久弃土弃渣，现场存在1处溜坡溜渣，扣2分 |

1、及时排查塔基临时拦挡措施现状，对已破损或拦挡不到位的区域进行完善，并采取防雨布对临时堆土进行苫盖；针对已发生的溜渣面，需及时清理溜渣体，并对溜渣面采取撒播种草措施。
