宜宾翠屏港东 110kV 输变电扩建工程

# 水土保持监测季度报告

(2026年第2季度)

建设单位:国网四川省电力公司宜宾供电公司

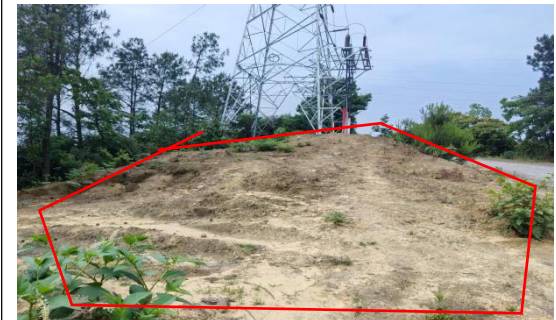
| 云台-天顺 | |
|---|---|
| CN03 塔基周边土体裸露，植被恢复不佳。建议尽快开展植被养护及补植工作，防止雨水冲刷造成水土流失。（2026.5.31） | CN04 塔基电缆沟旁侧临时道路植被复绿滞后，请尽快落实复绿工作。（2026.5.31） |

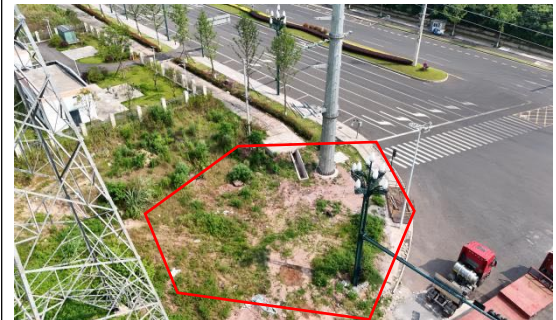
| 云台-天顺 | |
|---|---|
| 下杆线-港东 110kv 变电站植被覆盖度不佳。建议加强后期养护工作。（2026.5.31） | AN19 塔基周边地表裸露，施工结束后尽快对临时占地区域及人抬道路进行撒播草籽复绿。（2026.5.31） |

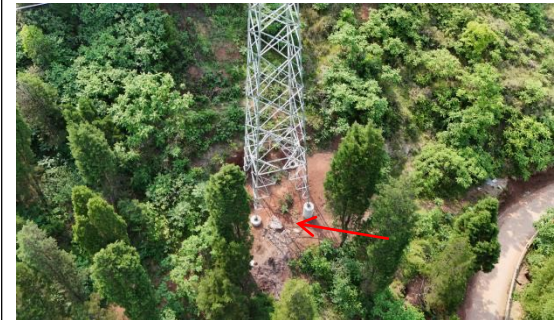
| 云台-天顺 | |
|---|---|
| AN18 塔基周边土体裸露，建议及时撒播草籽复绿。（2026.5.31） | AN17 塔基周边地表裸露，建议施工结束后尽快进行土地整治，撒播草籽复绿，并清运场内建筑垃圾。（2026.5.31） |

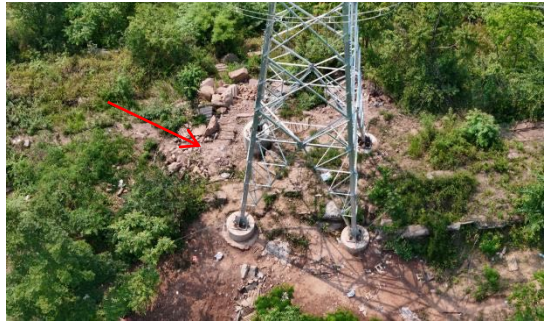
| <p>AN15 塔基周边留存有石块，杂乱堆砌，且植被恢复一般。建议尽快对场地进行清理，松土，撒播草籽复绿，并清运场内建筑垃圾。</p> <p>( 2026.5.31 )</p> | <p>AN14 塔基区域植被恢复不佳，裸土裸露，且有溜坡现象。建议在塔基下边坡设置拦挡，施工结束后及时撒播草籽复绿。</p> <p>( 2026.5.31 )</p> |

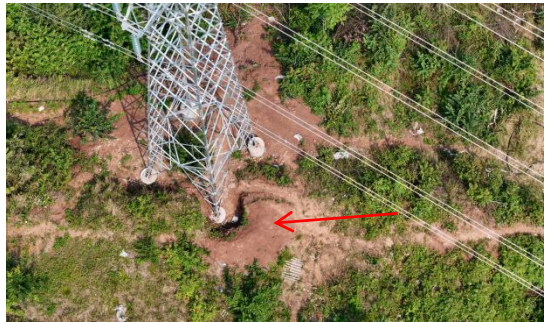
| <p>AN13 塔基地表裸露，植被恢复不佳，场地坑洼不平整。请尽快进行土地平整，采取植被复绿，保障植被长效固土复绿。( 2026.5.31 )</p> | <p>AN12 塔基地表裸露，遗留有水泥石块。请尽快进行清运处理，并采取植被复绿措施。</p> <p>( 2026.5.31 )</p> |

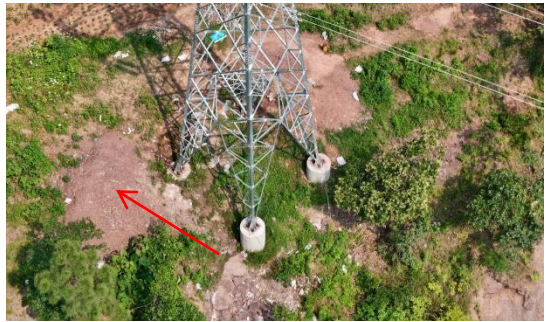
| <p>AN11 塔基土地裸露，且未进行摊平处理。植被恢复不佳。施工结束后及时进行土地整治，撒播草籽复绿。( 2026.5.31 )</p> | <p>AN10 塔基区现状植被恢复效果不佳。建议加强植被养护管理，保障植被长效成活、稳定发挥水土保持效益。( 2026.5.31 )</p> |

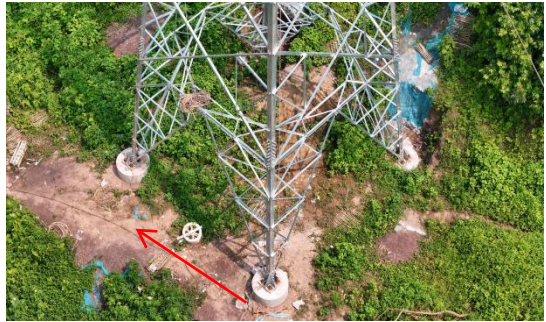
| <p>AN09 塔基地表植被恢复不佳，建议强化后期养护，确保植被长效固土复绿。( 2026.5.31 )</p> | <p>AN08 塔基周边存在土体裸露，植被恢复不完善，裸土未进行摊平处理，易产生雨水冲刷</p> |

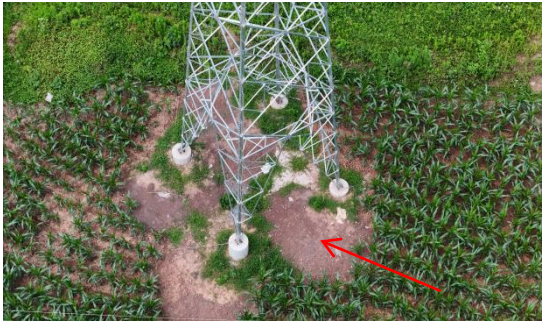
| | 造成水土流失。建议及时进行土地整治，补播草籽复绿，减少土地裸露时间。（2026.5.31） |

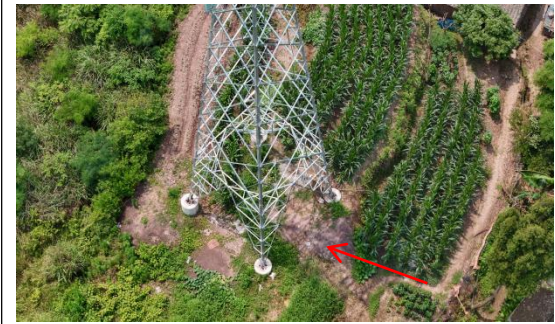
| AN07 塔基区域植被恢复不佳，建议加强后期植被养护管理。（2026.5.31） | AN04 塔基植被恢复不佳，遗留有建材垃圾。建议及时对场地进行清理，强化后期植被养护，稳固土地，消除水土流失隐患。（2026.5.31） |

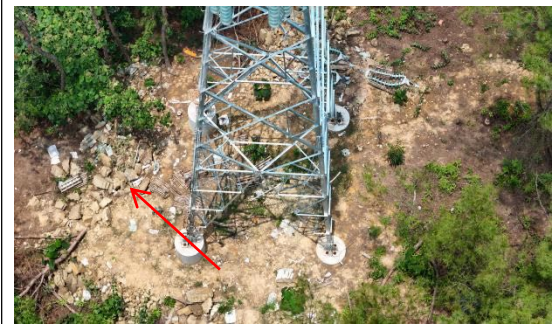
| AN02 塔基周边土体裸露，有建筑碎石杂乱堆砌，建筑垃圾未及时清运。建议全面清运塔基范围内各类建筑垃圾与杂物、碎石，做到施工废料清零。（2026.5.31） | AN01 塔基区域植被恢复不佳，建议加强后期植被养护管理。（2026.5.31） |

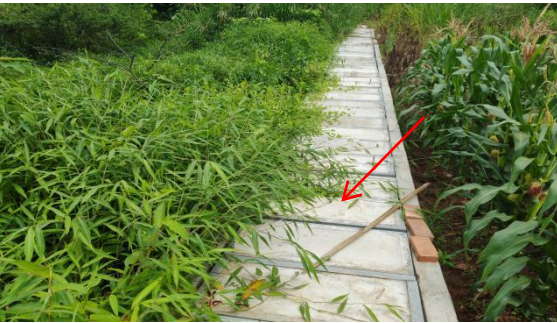
| 云台-天顺 $\pi$ 入金沙 110kV 线路 | |
|---|---|
| CN05#塔基下线电缆沟，临时占地已复耕（2026.5.31） | 金沙变电站进站电缆沟（2026.5.31） |

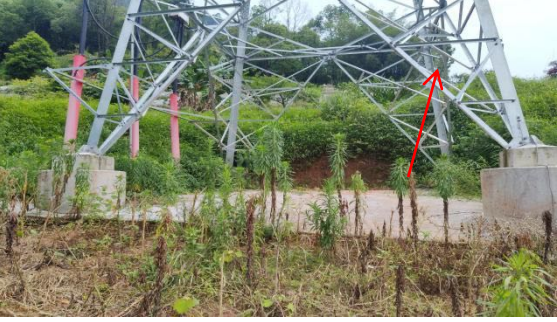
| 云台-天顺 $\pi$ 入金沙 110kV 线路 | |
|---|---|
| 云台-天顺 CN01 塔基现状，场地硬化，周边已复绿复耕（2026.5.31） | 云台-天顺 CN02 塔基现状（2026.5.31） |
