宜宾南 500 千伏输变电工程

# 水土保持监测季报

(第 1 期)

监测时段：2026 年 5 月 11 日至 2026 年 6 月 30 日

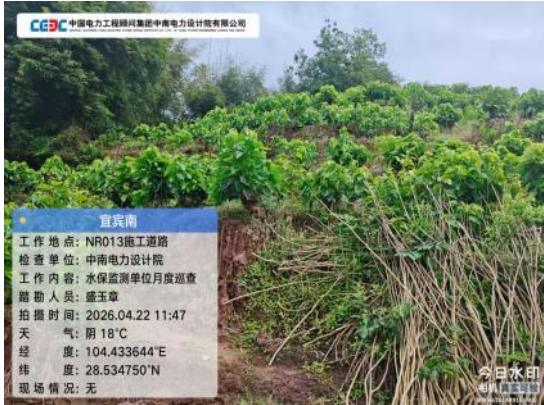
| 2026.04（项目原始地貌监测） | |
|---|---|
| <p>宜宾南<br/>工作地点: NR013施工道路<br/>检查单位: 中南电力设计院<br/>工作内容: 水保监测单位月度巡查<br/>踏勘人员: 盛玉章<br/>拍摄时间: 2026.04.22 11:47<br/>天气: 阴 18°C<br/>经度: 104.433644°E<br/>纬度: 28.534750°N<br/>现场情况: 无</p> | |

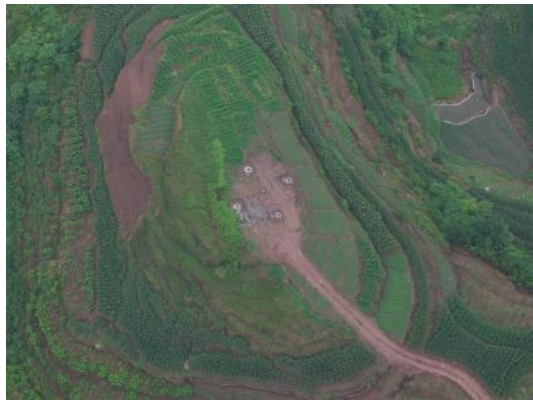
| 2026.06 | |
|---|---|
| NL032（施工余料未及时清理） | NL034 |

- 1) 塔基施工前表土剥离措施待完善，剥离表土应做好相应防护；
- 2) 部分塔基基础浇筑完成后场地仍有施工余料、石块等遗留；
- 3) 部分塔基施工道路施工时缺少水保措施，如临时排水沟等。

- 1) 塔基施工前严格落实表土剥离措施，剥离表土集中堆放，做好隔离、遮盖、拦挡等措施；
- 2) 塔基基础浇筑完成后即使对地表进行清理，避免施工余料固化造成地表板结；
- 3) 施工道路修筑时应落实排水沉沙措施，坡度较陡的施工道路修筑前应进行拦挡。

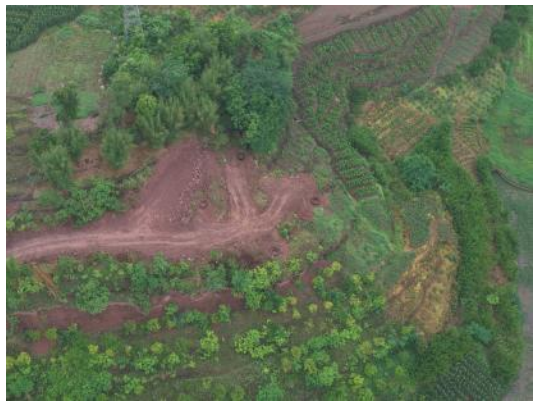
| 2026.06 | |
|---|---|
| NL035（土方未及时回填） | NR034 |

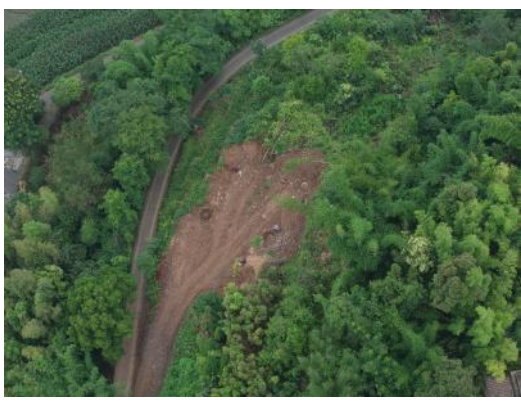
| 2026.06 | |
|---|---|
| NR036 | NR050（施工余料未及时清理） |
