# 隆黄铁路泸州叙永江门牵引站 110kV 供电工程建设项目竣工环境保护验收 调查报告表

建设单位：国网四川省电力公司泸州供电公司

调查单位：四川省自然资源实验测试研究中心（四川省核应  
急技术支持中心）

编制日期：2026 年 7 月

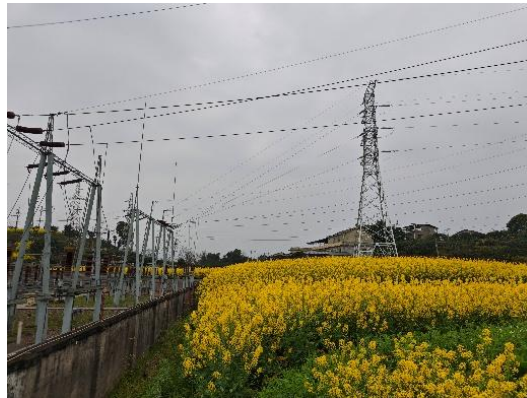
图 4-2 110kV 大洲驿变电站间隔扩建侧现状

根据建设单位核实及现场调查，大洲驿 110kV 变电站自投运以来未发生环境污染事故，无环境遗留问题。

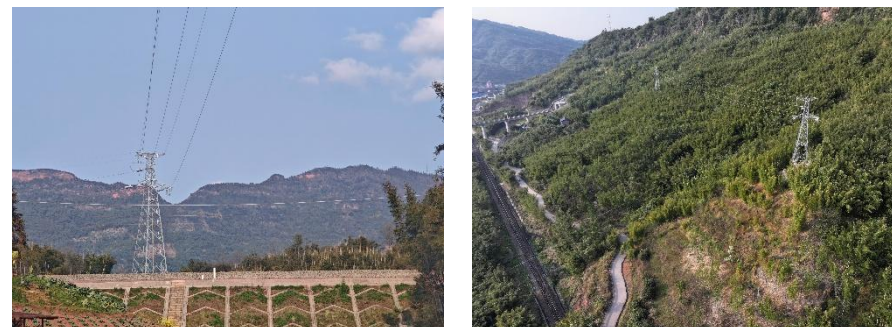
图 6-1 跨越铁路处照片

| 阶段 | 影响类别 | 环境影响报告表中要求的环境保护设施、环境保护措施 | 环境保护设施、环境保护措施落实情况，相关要求未落实的原因 |
|---|---|---|---|
| | 污染影响 | <p>(1) 线路路径选择时尽可能避让集中居民区；</p> <p>(2) 合理选择导线截面积和相导线结构；</p> <p>(3) 线路与厦蓉高速、隆叙铁路、隆黄铁路及其他电力线交叉时，其净空距离满足《110kV~750kV 架空输电线路设计规范》(GB50545-2010) 要求，线路跨越厦蓉高速时最小垂直距离不低于 7m，跨越隆叙铁路时最小垂直距离不低于 7.5m，跨越隆黄铁路时最小垂直距离不低于 11.5m；</p> <p>(4) 线路通过耕地、园地、牧草地、畜禽饲养地、道路等场所时导线对地最低高度不低于 6.0m，线路通过民房等公众曝露区域时导线对地最低高度不低于 7.0m。</p> <p>(5) 设置警示和防护指示标志。</p> <p>(6) 大洲驿 110kV 变电站间隔扩建工程、兴隆 110kV 变电站间隔完善工程施工集中在围墙内，对站外无影响。</p> | <p>已落实。</p> <p>(1) 线路在设计阶段已尽量避开了集中居民区。</p> <p>(2) 线路在设计阶段已合理选择了导线截面和相导线结构。</p> <p>(3) 根据现场调查及查阅线路平断面图，本项目 110kV 隆春线导线对地最低高度为 19.5m，110kV 大店线导线对地最低高度为 14.8m，满足线路跨越厦蓉高速时最小垂直距离不低于 7m、跨越隆叙铁路时最小垂直距离不低于 7.5m、跨越隆黄铁路时最小垂直距离不低于 11.5m 的要求。根据验收监测数据，本工程电磁环境敏感目标处工频电场强度、工频感应强度均满足《电磁环境控制限值》(GB8702-2014) 中相应的限值要求。</p> |

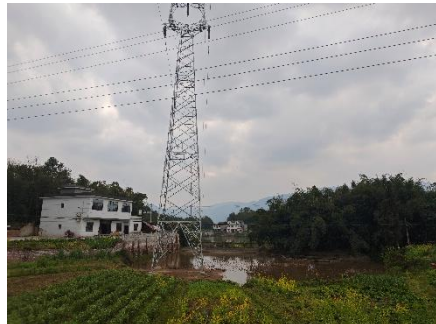
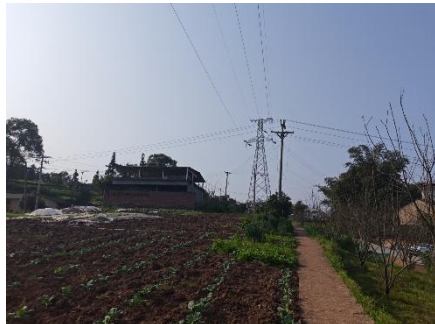
<table><tr><td></td><td></td></tr><tr><td>通过居民区处（隆春线 20 号）</td><td>通过居民区处（大店线 61 号）</td></tr></table>

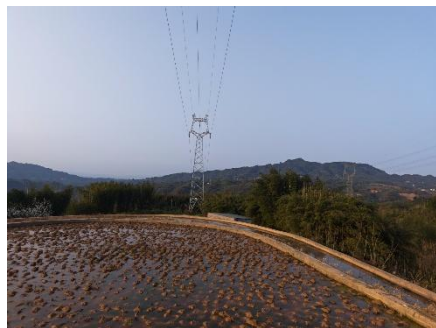
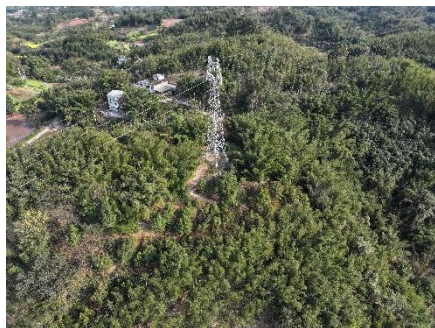
<p>图 6-2 线路通过耕地、林地、民房等照片</p> <p>(5) 根据现场调查，已设置警示和保护标志。</p> |

<table><tr><td></td><td></td></tr><tr><td>通过耕地处（大店线 41 号）</td><td>通过林区处</td></tr></table>

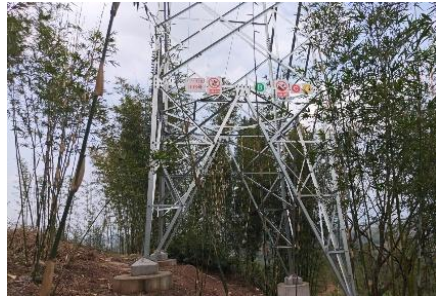
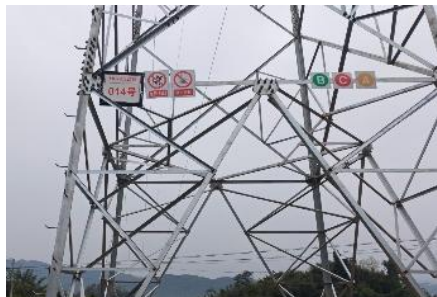
| | | | <p><b>图 6-3 设置警示和防护标志标识</b></p> <p>(6) 大洲驿 110kV 变电站间隔扩建工程、兴隆 110kV 变电站间隔完善工程施工集中在围墙内，对站外无影响。</p> |

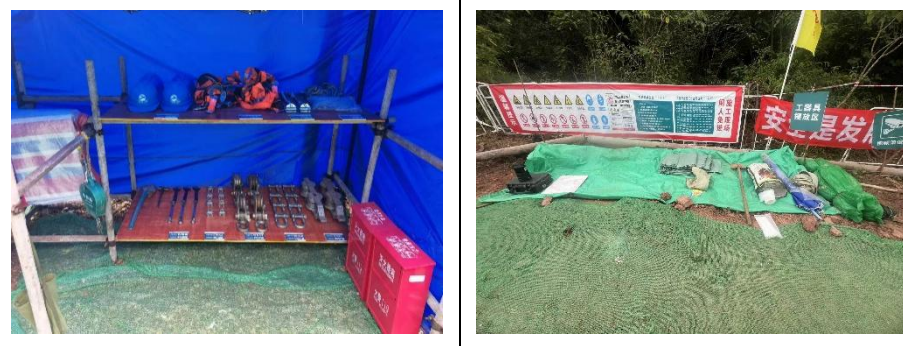
图 6-7 铺设防尘网等减少占压植被

F、塔基施工临时占地均选择在塔基附近平坦、植被稀疏地带，使用前铺设彩条布、防尘网等，以减少土地平整导致的水土流失和植被破坏。塔材、金具等材料输运到施工现场应集中堆放在塔基施工临时占地区，并及时进行组装，减少现场堆放时间，减少对植被的占压。

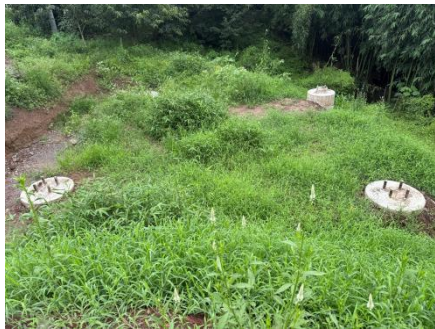
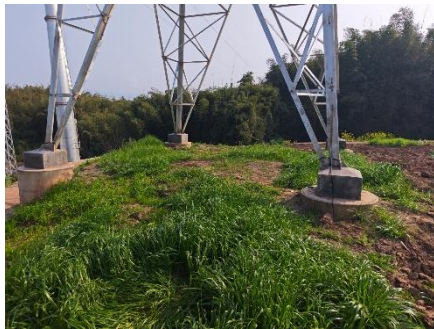
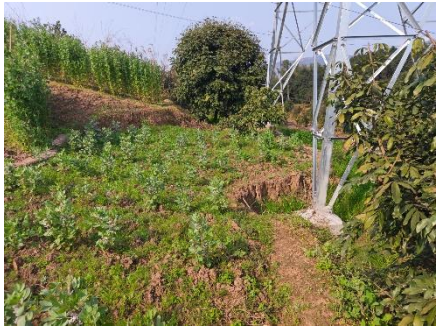
| | | <p>恢复有利用人工撒播草籽、复耕、植被自然更新等方式。撒播的草籽已选择当地的乡土植物，未引入外来物种。</p> <div><div><p>施工结束后迹地清理及撒播草籽恢复</p></div><div><p>塔基处撒播草籽恢复</p></div><div><p>塔基处复耕</p></div></div> <p><b>图 6-8 施工迹地清理及塔基处植被恢复</b></p> <p>J、本项目已按林地管理相关规定办理林地使用许可证、林木采伐证等相关手续，严格按照林业主管部门下发的林地使用许可证规定的占地范围和林木采伐证规定的林木采伐数量进行采伐作业，未出现超范围、超数量采伐林木的情况。同时，本项目施工图阶段进一步优化线路设计，塔基数量较环评时期减少 3 基，进一步减少林木采伐数量。</p> <p>K、根据调查，本项目塔基开挖处的熟化土和表层土均分开堆放，回填时已按照土层的顺序进行恢复。</p> |

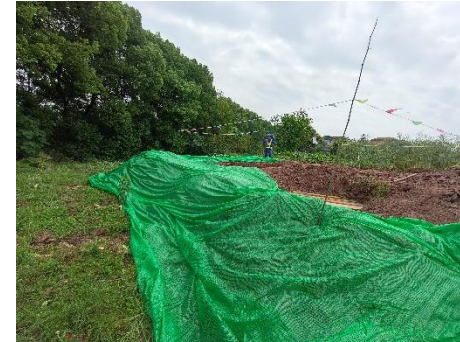
图 6-9 表土单独堆放并遮盖

K、塔基施工时应保存好塔基开挖处的熟化土和表层土，并将表层熟土和生土分开堆放，回填时应按照土层的顺序进行恢复。

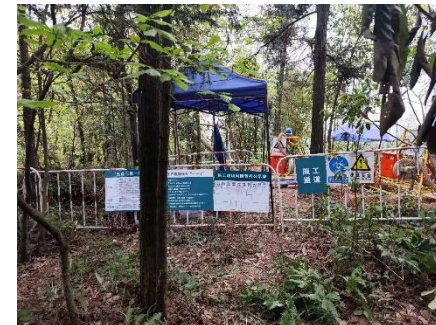
图 6-10 控制施工范围

- A、施工期已严格控制施工范围；

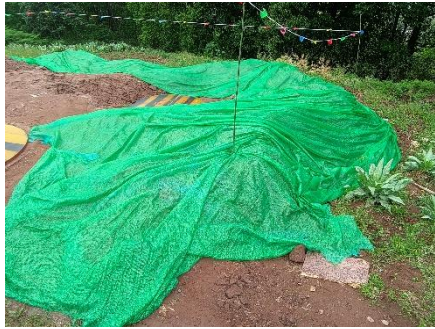
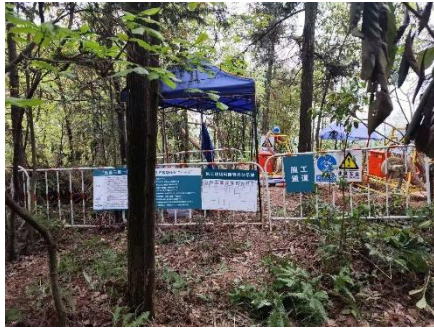
| <p>污染影响</p> | <p><b>大气污染物:</b></p> <p>在施工期间，建设单位和施工单位应按照《四川省建筑工程扬尘污染防治技术导则（试行）》（川建发〔2018〕16号）要求采取相应的扬尘控制措施。建筑工地要按照“六必须，六不准”要求对发现问题进行整改，确保各项措施落实到位，包括：施工现场临时堆放的裸土及其他易起尘物料应使用防尘网进行覆盖；易产生扬尘的钻孔、铣刨、切割、开挖等施工作业时采取喷淋、喷雾等湿法降尘措施；遇到大风天气时增加洒水降尘次数；对施工材料、建筑垃圾等运输车辆应进行封闭，严格控制装载量，装载的高度不得超过车辆挡板，防止散落；运输车辆经过村庄应减速缓行，严禁超速。施工过程中，建设单位及施工单位建立扬尘控制责任制度，落实施工环境管理责任人，确保施工场地扬尘排放满足《四川省施工场地扬尘排放标准》（DB51/2682-2020）要求。</p> | <p><b>已落实。</b></p> <p>根据现场踏勘及走访可知施工单位已采取下列措施：施工区域地面和路面已做到定期洒水；塔基施工时先采用围栏或警戒线进行打围，施工物料、临时挖方均采用集中堆放，对临时土（渣）采用了遮盖措施。现场设置垃圾桶及时收集生活垃圾，建筑垃圾集中收集，每日清运。运输车辆采用了密闭运输，施工期加强了机械维护和运输车辆管理，未对施工区域大气环境造成污染影响。</p> |

| | | <p>土方遮盖</p> | <p>施工区域打围</p> |

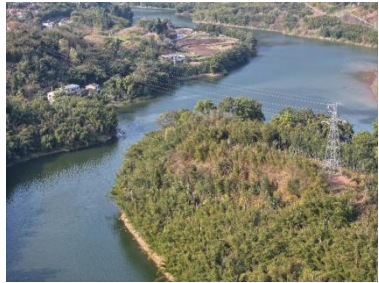
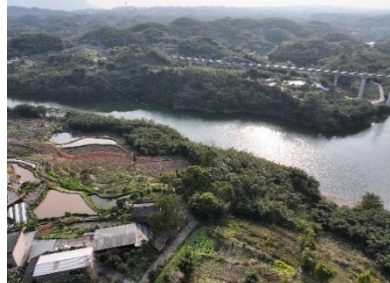
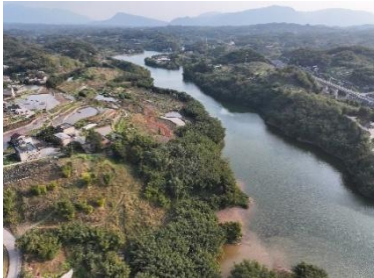
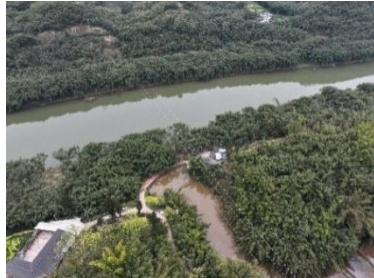
| <p><b>水污染物:</b></p> <p>本项目新建线路工程施工人员产生的生活污水利用附近居民既有设施收集后用作农肥，不直接排入天然水体；施工废水利用设置的简易沉淀池进行处理，经沉淀和除渣后循环使用，不外排。</p> <p>（2）跨越地表水体永宁河：</p> <p>①合理选择架线位置，采取一档跨越，并采用飞艇或无人机放线方式，不在水域范围内立塔，且不涉水施工。</p> <p>②禁止向水体排放油类，禁止向水体排放、倾倒废水、垃圾等。</p> <p>③邻近水域的塔基施工时，施工人员不得在靠近水域附近搭建临时施工生活设施，严禁施工废水、生活污水、生活垃圾等排入水体，影响水体水质，施工场地尽可能远离河流，严禁堆放生活垃圾，生活垃圾及时清运，以免产生垃圾渗滤液污染土壤及水体。</p> <p>④在水域附近塔基施工时应设置土石方临时堆放场，先将塔基挖方堆放在临时场地，再将其回填，少量余方堆放在塔基下夯实，禁止土石方下河流。</p> <p>⑤施工结束后应及时全面清理废弃物，避免留下难以降解的物质；对临时施工便道、施工扰动区域等施工影响区域按原有土地类型进行恢复。</p> | | <p><b>图 6-11 施工现场照片</b></p> <p>已落实。</p> <p><b>水污染物</b></p> <p>项目现已完成施工，根据现场踏勘及走访可知，线路施工人员产生的生活污水已利用附近居民既有设施收集后用作农肥，未直接排入天然水体。项目施工期无施工废水产生。</p> <p>（2）跨越地表水体永宁河</p> <p>①经调查，本项目设计阶段已合理选择架线位置，采取一档跨越，采用无人机放线方式，未在水域范围内立塔，未涉水施工。</p> <div> <div data-bbox="1198 954 1659 1347"> <p>110kV 隆春线 24#-25#杆塔一档跨越<br/>永宁河</p> </div> <div data-bbox="1659 954 2121 1347"> <p>110kV 小店线 53#-54#杆塔一档跨越<br/>永宁河</p> </div> </div> | |

| | <p>⑥加强对施工机械的维护管理工作，防止施工设备漏油对地表水体造成污染；施工营地、牵张场等设施远离地表水体设置；同时加强施工人员管理，严禁污染物以任何形式直接排入地表水体。</p> | <div data-bbox="1198 151 1659 544"> <p>110kV 小店线 50#-51#杆塔一档跨越永宁河</p> </div> <div data-bbox="1659 151 2121 544"> <p>110kV 小店线 16#-17#杆塔一档跨越永宁河</p> </div> <p><b>图 6-12 本项目输电线路一档跨越永宁河</b></p> <p>②经调查，施工过程中未向水体排放油类，未发生向水体排放、倾倒废水、垃圾等情况。</p> <p>③经调查，项目在邻近水域的塔基施工时，施工人员未在靠近水域附近搭建临时施工生活设施，未发生施工废水、生活污水、生活垃圾等排入水体的情况。施工场地尽量选择在远离河流的位置，生活垃圾及时清运，未在现场堆积。</p> <p>④在水域附近塔基施工时，塔基挖方堆放在临时场地，并采用防尘网遮盖，塔基基础施工后土石方及时回填，无弃方，未发生土石方下河的情况。</p> <p>⑤经现场调查，本项目施工结束后已全面清理施工现场，施工现场无废弃物遗留；施工结束后已对临时施工便道、施工扰动区域等施工影响区域按原有土地类型进行恢复。</p> <p>⑥施工期已加强对施工机械的维护管理工作，未发生施工设备漏油对地表水体造成污染的情况；施工期未在地表水体附近设置施工营地，牵张场等设施远离地表水体设置；施工期已加强施工人员管理，未发生污染物直接排入地表水体的情况。</p> <p>本项目新建线路工程施工人员产生的生活垃圾经垃圾桶收集后由施工人员清运至附近乡镇垃圾桶。项目线路工程余土分散在每个塔基处，少量余方在铁塔下夯实或拦挡后进行植被恢复。</p> <p><b>已落实。</b></p> |

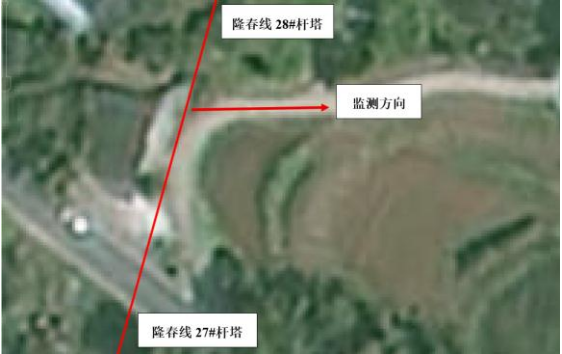
②线路断面监测：为了更好地了解线路产生的工频电磁场的空间分布特性，对线路进行了断面监测。根据本项目平断面图，110kV 大店线导线对地最低处在 N7-N8 塔之间，因该区域植被茂密，不具备监测条件，因此选择 110kV 大店线 N8~N9 塔线路下方布设监测断面；110kV 隆春线导线对地最低处在 N19-N20 塔之间，因该区域为水塘，不具备监测条件，因此选择 110kV 隆春线 N27~N28 塔线路下方布设了监测断面。各监测断面周围无其他高大树木和建筑物遮挡，无其他线路的影响，符合断面监测的条件。断面处均为单回三角排列架设，对称布置，因此仅在线路一侧布点。

| <p>图 7-3 110kV 隆春线断面监测位置及方向<br/>(19#)</p> | <p>图 7-4 110kV 隆春线断面监测相序排列情况</p> |

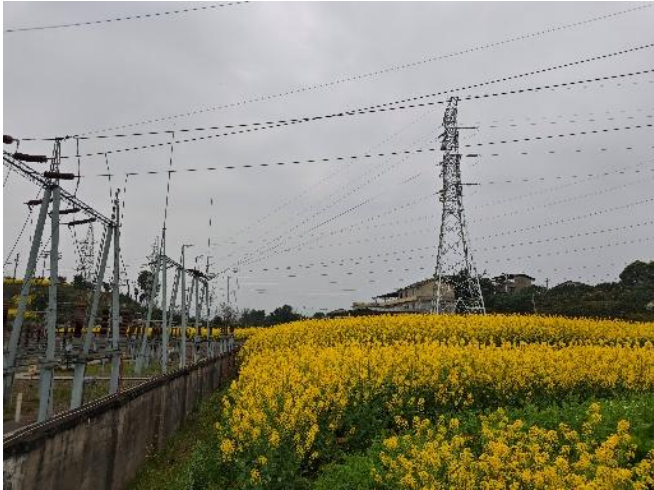
| <div>生态影响</div> <div>1、调查方法</div> <p>根据《建设项目竣工环境保护验收技术规范输变电》(HJ705-2020)、《建设项目竣工环境保护验收技术规范 生态影响类》(HJ/T394-2007),施工期生态影响采用资料调研和现场调查的方法进行调查,其中资料调研主要包括环评文件及其批复、项目施工设计文件、项目竣工文件、监理报告等,现场调查包括走访建设单位、施工单位、调查现场生态影响情况等。</p> <div>2、生态环境现状调查</div> <div>(1) 自然生态环境现状调查</div> <div>1) 变电站间隔扩建工程/间隔完善工程</div> <p>本项目大洲驿 110kV 变电站 110kV 间隔扩建工程在站界内预留位置进行,不涉及站外生态影响,不影响区域地形地貌及自然生态环境。本项目兴隆 110kV 变电站 110kV 间隔完善工程仅涉及二次电气设备安装,无土建施工,不涉及站外生态影响,不影响区域地形地貌及自然生态环境。</p> <div></div> <p>图 8-1 110kV 大洲驿变电站间隔扩建侧现状</p> <div>2) 输电线路工程</div> <p>架空线路占地主要为塔基永久占地和塔基施工、牵张场、跨越场、施工道路等临时占地,主要为林地、耕地、建筑用地。根据现场调查,线路施工结束后,施工单位</p> |

通过撒播草籽或复耕方式，对临时占地区域进行恢复。根据现场调查，本项目临时占地均已恢复原用地性质，故项目实施未对自然生态环境产生影响。本项目线路铁塔根据区域地形，采用了与地形条件相适应的高低腿铁塔，有效的减少了基础开挖产生的土石方。

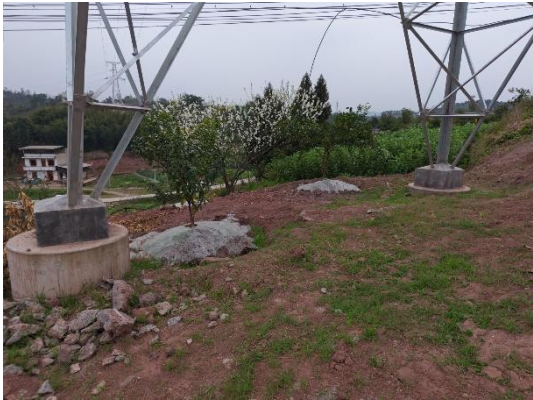
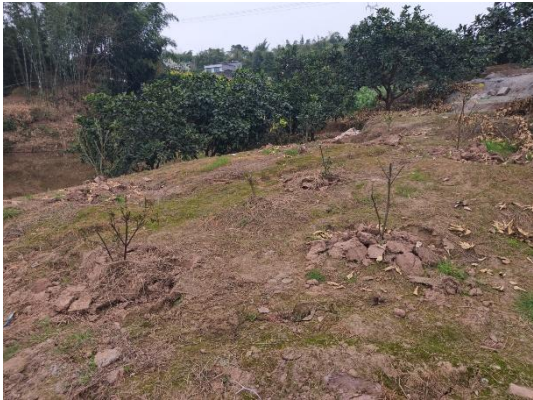
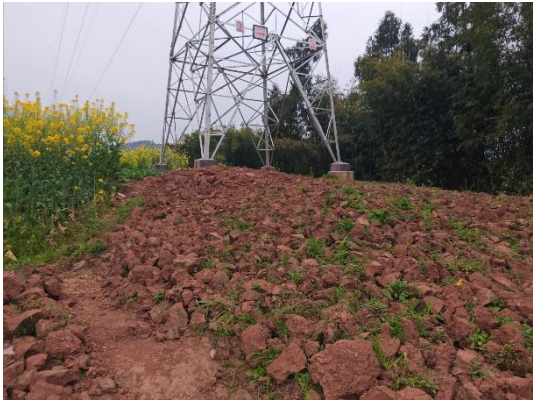
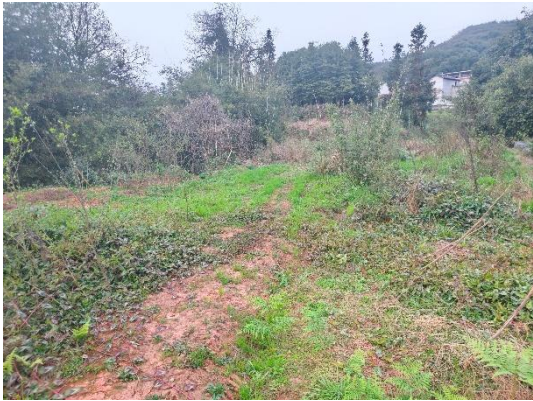
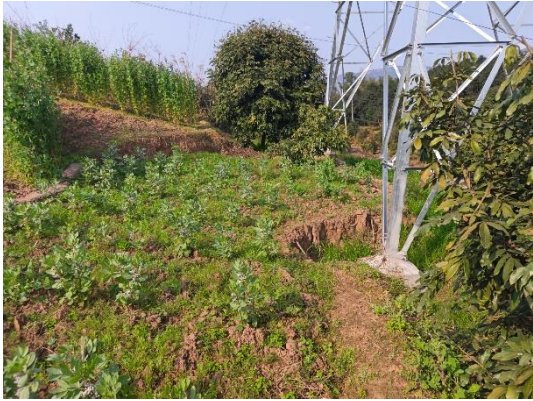
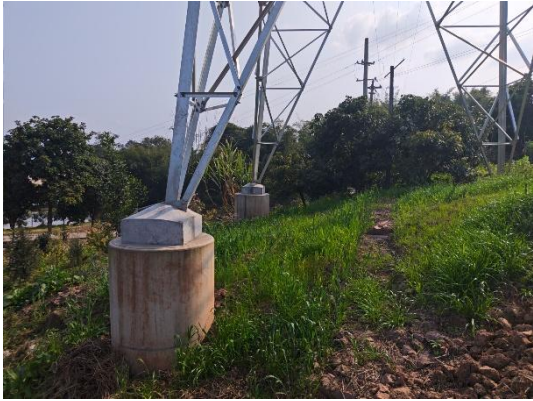
图 8-2 塔基、施工便道和牵张场临时占地已恢复

| 大店线 8 号塔基植被恢复 | 大店线临时占地复耕（种植果树） |
| 大店线 16 号杆塔牵张场占地复耕 | 大店线施工便道占地植被恢复 |
| 隆春线 28 号杆塔塔基及临时占地复耕 | 隆春线 28 号杆塔塔基植被恢复 |

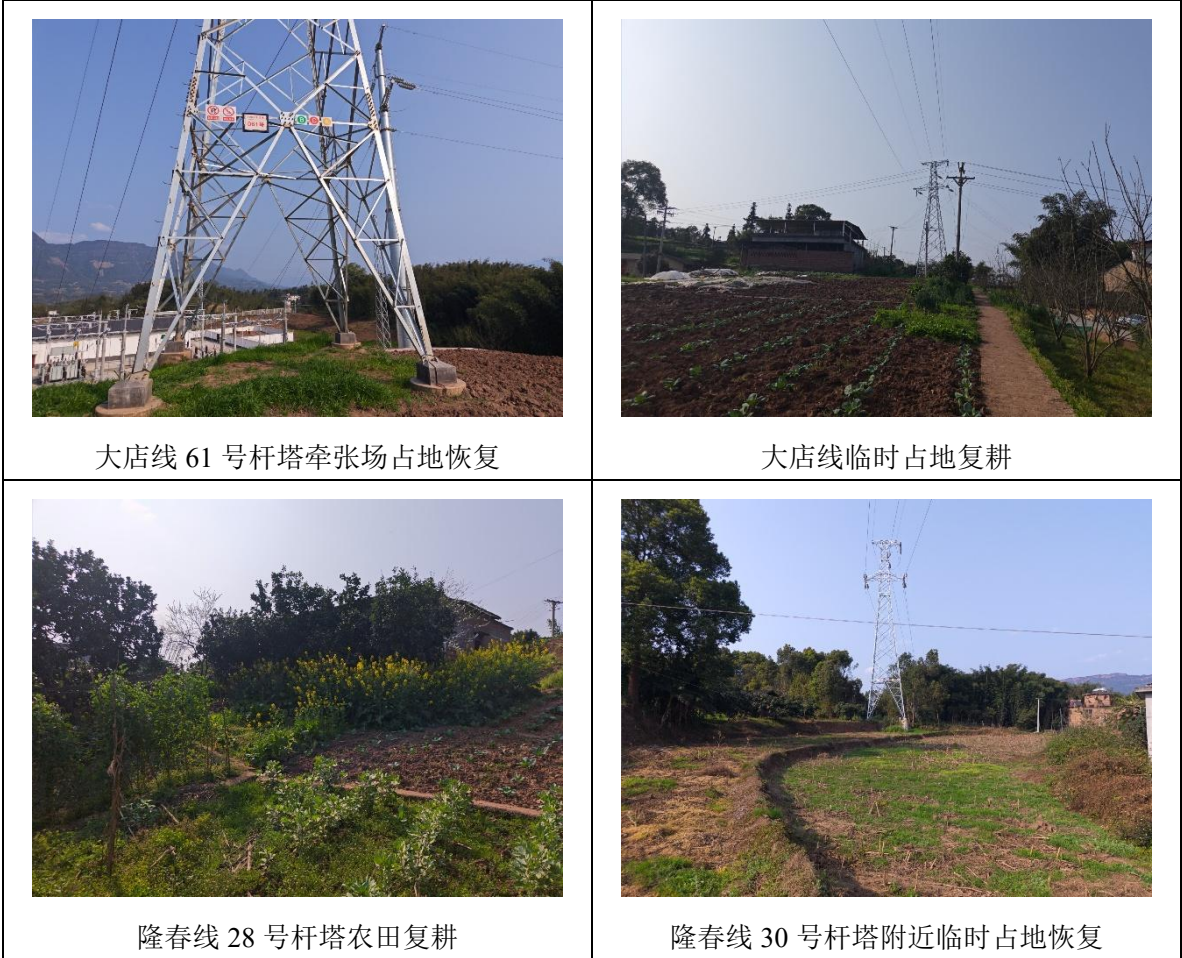
图 8-3 塔基下方农田恢复情况

本工程线路永久占用的耕地分散，塔基占用的面积较少，对当地农业生产带来的影响很小。线路施工结束后，塔基处临时占用的耕地均已进行复垦。

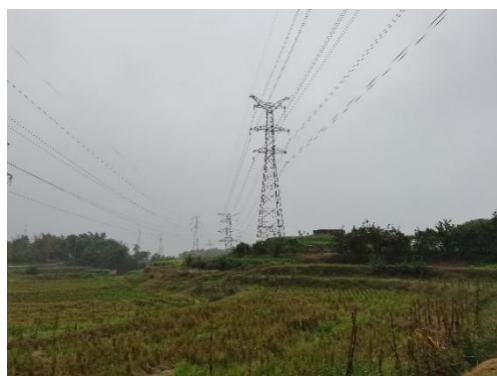
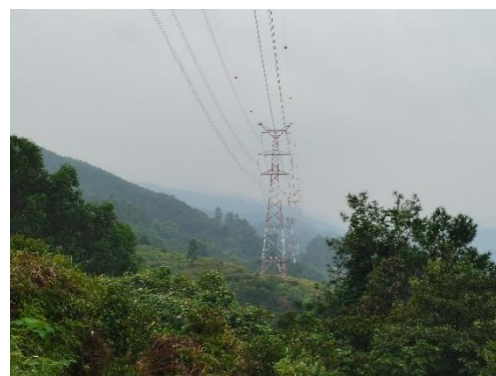
图 8-4 输电线路路径通道下方植被恢复情况

根据验收现场调查，本项目大洲驿 110kV 变电站间隔扩建在变电站站内进行，不涉及站外农业生态影响；兴隆 110kV 变电站间隔完善在变电站内进行，不涉及站外农业生态影响；线路沿线主要为耕地，主要种植水稻、油菜等栽培植物；项目区域农作物生长情况良好，未发现因线路运行对农作物生长产生明显影响。

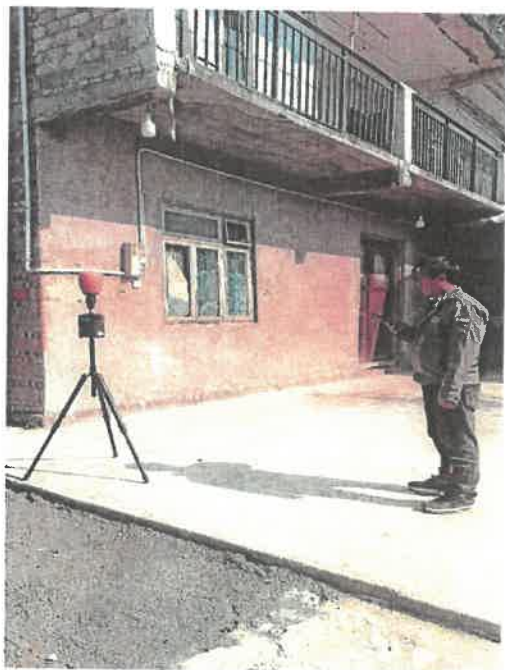
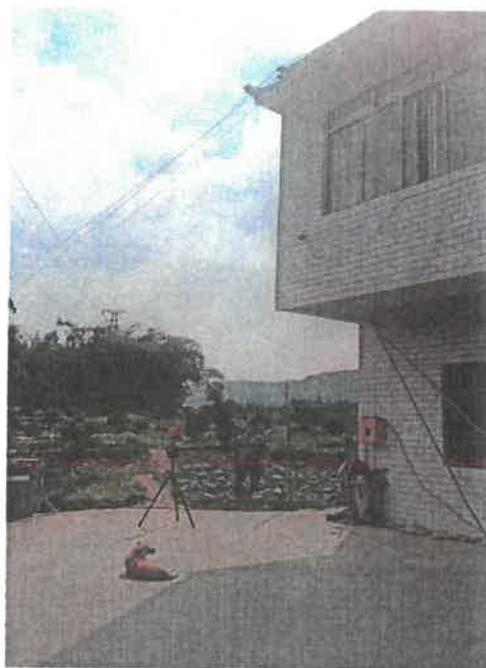
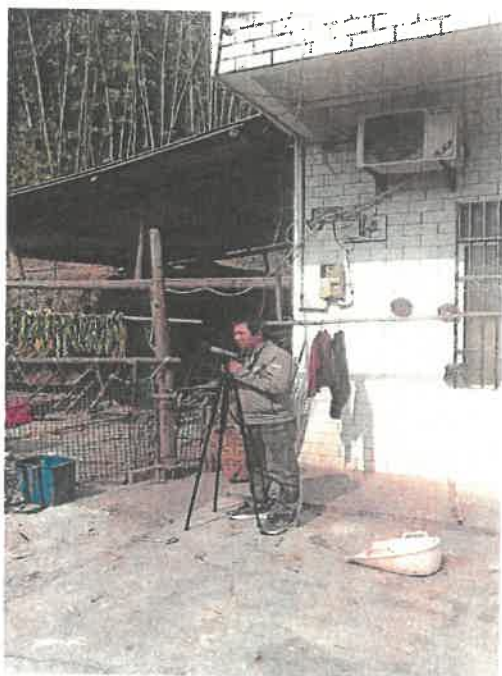
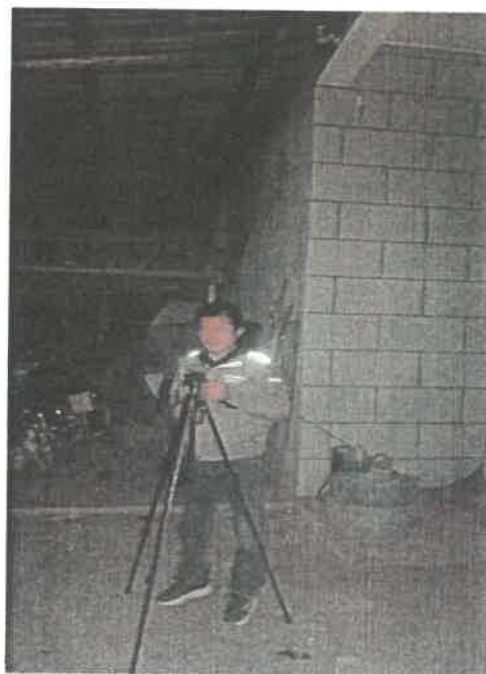
图2 现场监测照片

(工频电磁场)

(昼间噪声)

(夜间噪声)

监测时，110kV 大店线、110kV 隆春线正常运行。监测工况参数见表 1-1（监测工况由委托方提供），线下监测点处线路参数见表 1-2。监测布点图见图 1，现场监测图见图 2。
