成都空港 500 千伏变电站 220 千伏配套工程  
(第一阶段)

# 水土保持监测总结报告

# 成都空港 500 千伏变电站 220 千伏配套工程

### 水土保持监测总结报告

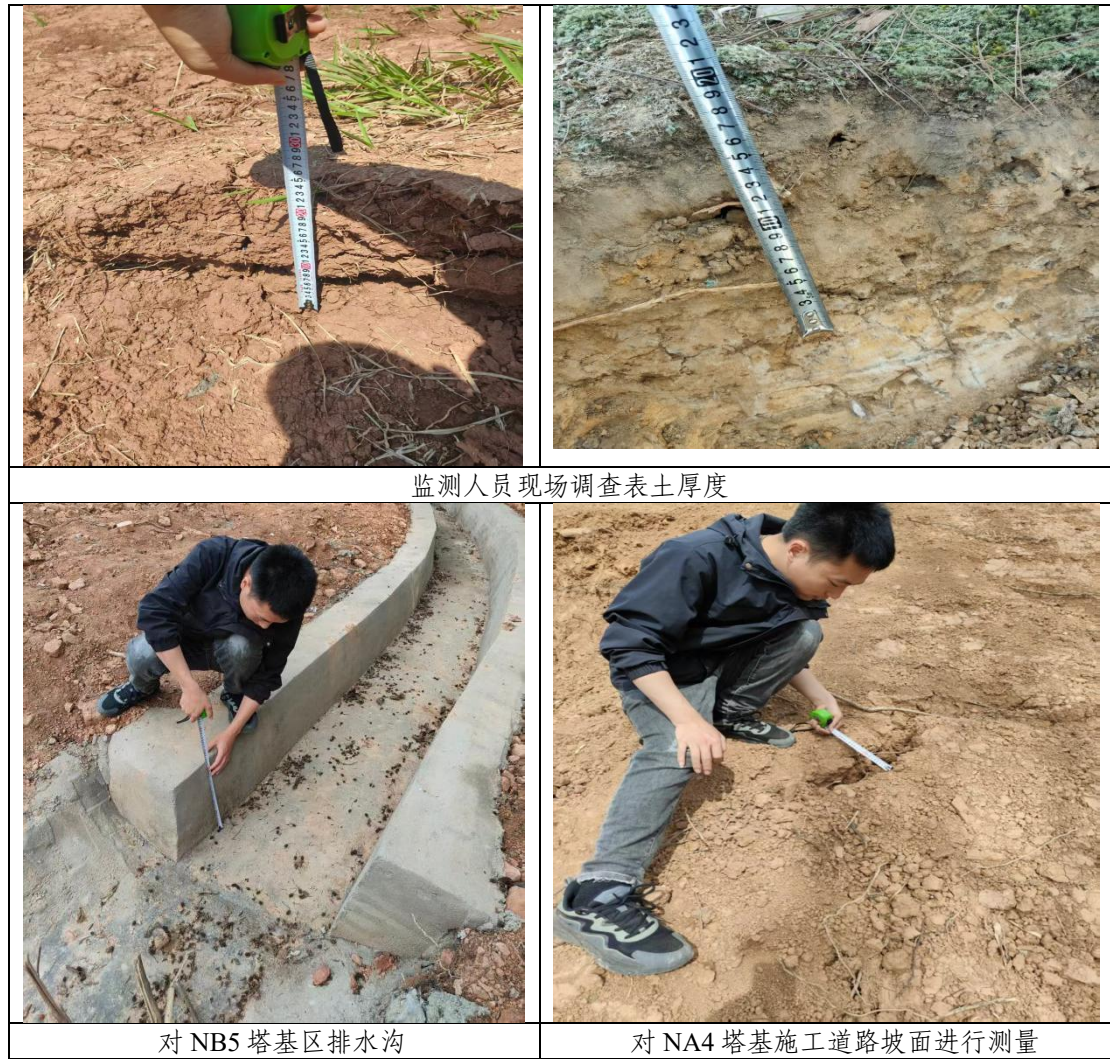
图 1.3-5 水土保持监测点位照片

| ND18 塔基区监测人员无人机现场监测 | NB17 塔基施工场地（测钎法） |

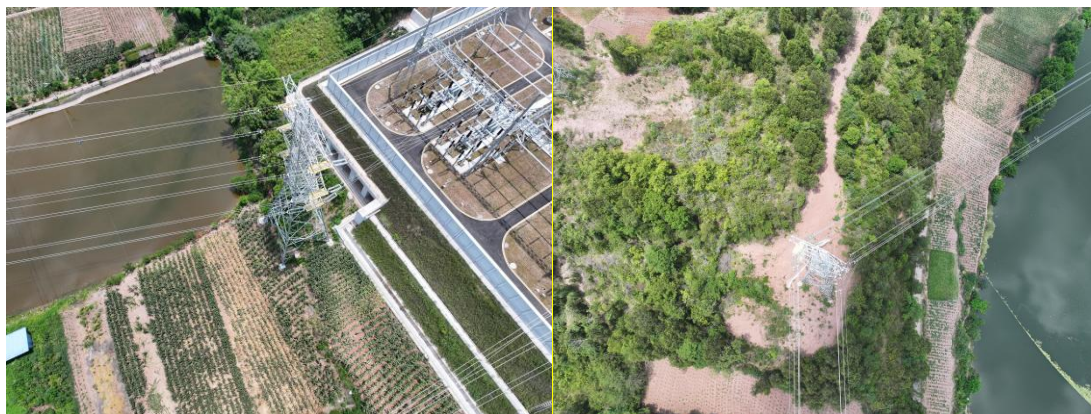
图 1.3-7 无人机航拍监测塔基区各阶段扰动情况

无人机遥感系统是一种以无人机为飞行平台，以各种成像与非成像传感器为主要载荷，能够获取地面或空中遥感影像、视频等信息的无人航空遥感与摄影测量系统。由于工程部分水土保持措施尺寸较小（例如部分排水沟宽度不足1米、部分挡墙宽度 1m~2m），而商业卫星的分辨率一般最高仅为 0.5m，因此，卫星遥感难以满足全部监测工作需要，且受卫星重访周期和天气条件制约，卫星遥感较难获取项目区特定时段遥感影像。无人机遥感作为空间数据获取的重要手段之一，具有轻小、续航时间长、成本低、分辨率高、机动灵活等优点，是卫星遥感的有力补充。通过 ArcGIS 对项目区正射影像进行处理，由于无人机航拍影像分辨率高，水土保持相关特征明显，采用目视解译方法，人工直接勾绘提取项目区水土保持相关数据。

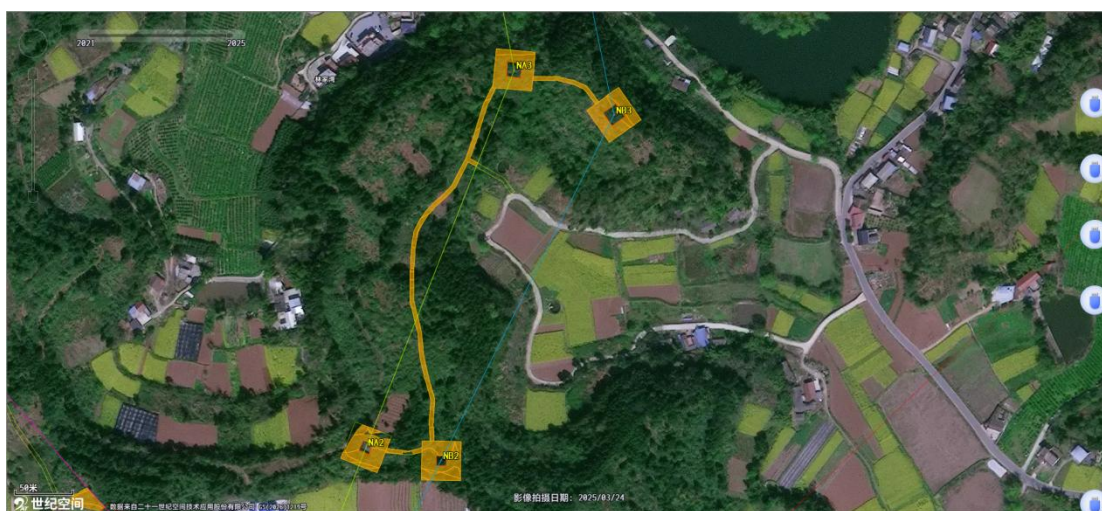
图 1.3-7 利用卫星遥感监测塔基区施工扰动情况

遥感监测是以高精度航片或遥感影像为主要数据源，结合相关资料和地面调查，通过解译获得监测区域在施工前项目区域内的土地类型、植被分布、地面坡度、地质土壤、地形地貌及土壤侵蚀的分布、面积和空间特性数据，利用遥感监测获得施工期重点监测地块，在不同时段的水土流失数据和防护措施实施情况，将不同时期遥感监测成果进行数据对比、空间分析等，可实现对项目区的水土流失进行动态监测。利用遥感技术对本项目进行水土保持监测，其实质是利用遥感资料对各种地物（或水保监测对象）进行分类提取，进而确定各种地物的分布范围、变化情况以及面积大小。遥感监测步骤为基础数据收集与预处理、数据加工与预处理和遥感解译与专题信息提取。

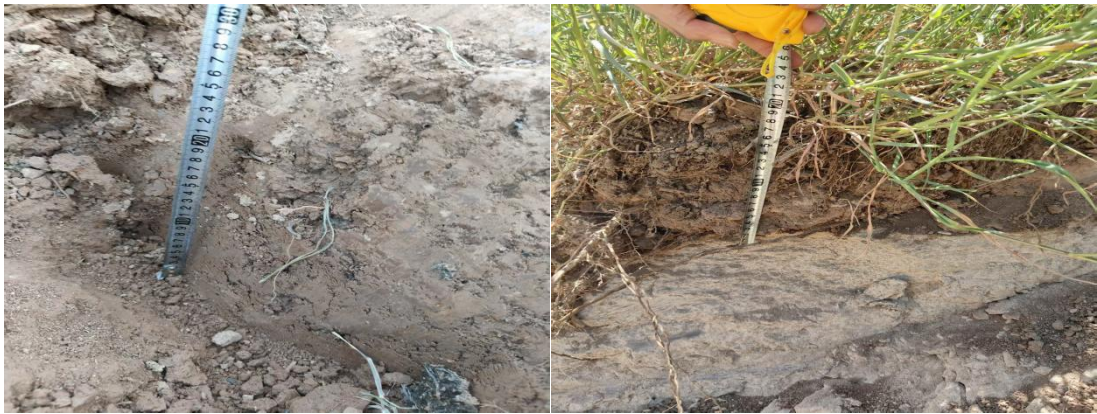
图 2.3-1 现场监测表土剥离范围及剥离厚度

工程措施的监测以水土保持方案为蓝本，结合水土保持专项设计及施工图，参阅水土保持监理资料，结合 GPS 量测、激光测距仪测量、钢卷尺测量等实地测量方法获取。定期采取全线路调查的方式，通过实地勘测，采用 GPS 定位仪结合地形图、照相机、标杆、尺子等工具按标段测定不同工程和标段的地表扰动类型和不同类型的面积。填表、勾图记录每个扰动类型区的基本特征（特别是堆渣和开挖面坡长、坡度、岩土类型）及水土保持措施（表土剥离、土地整治等）实施情况。

工程采取的水土保持工程措施主要为表土剥离和土地整治工程等，监测内容主要有各项工程措施的措施类型、进度、实施位置、稳定性、完好程度、运行情况和措施的防治效果等。

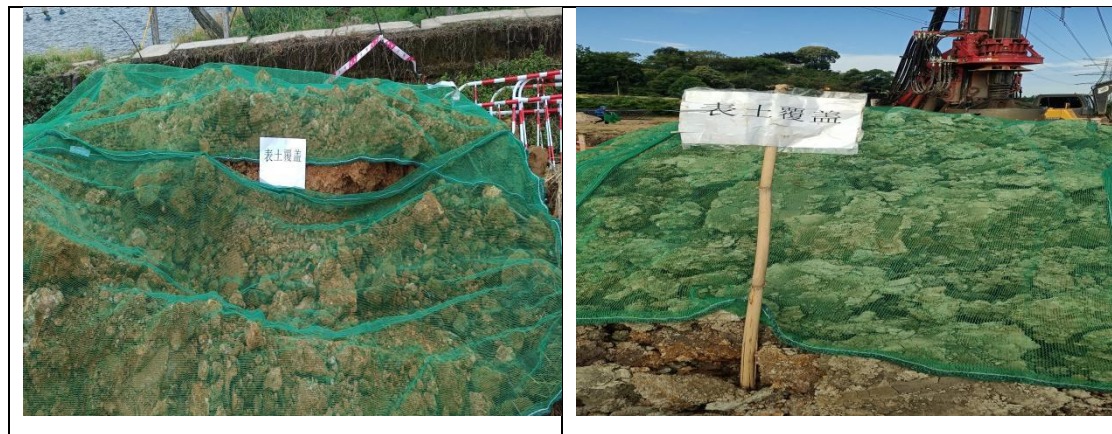
图 3.5-1 表土剥离保护情况

根据现场征占地资料，监测单位对现场表土情况进行调查，并经过分析统计可知，施工场地表土厚度在 20~40cm 之间，平均厚度约 0.3m；可剥离表土面积 2.69hm<sup>2</sup>，需保护表土总量为 0.807 万 m<sup>3</sup>。所有剥离表土均按方案要求集中堆存并覆盖防护，未发生流失或混杂现象。

根据施工资料 and 实际监测资料，本工程实际只涉及塔基及施工临时占地区，施工单位对开挖区域采用剥离表土的方式进行保护植被，剥离厚度为 20~40cm 之间，实际剥离表土 0.2 万 m<sup>3</sup>，对剥离表土采用单独堆放的方式进行保护。其余未开挖区域采用垫护的方式进行保护，实际就地保护面积为 1.851hm<sup>2</sup>，就地保护量为 0.555 万 m<sup>3</sup>。经计算，工程保护的表土共计 0.755 万 m<sup>3</sup>。

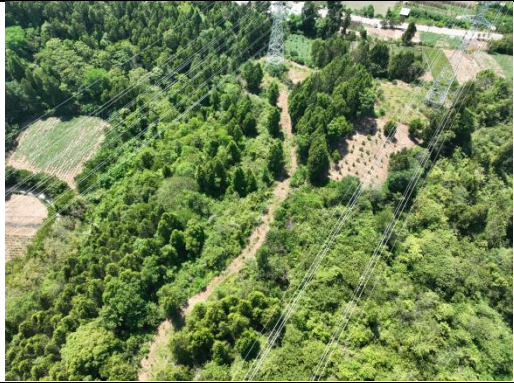
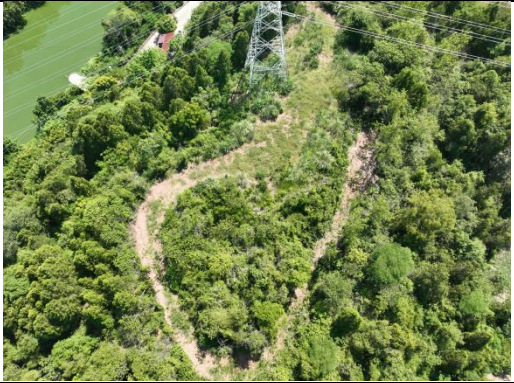
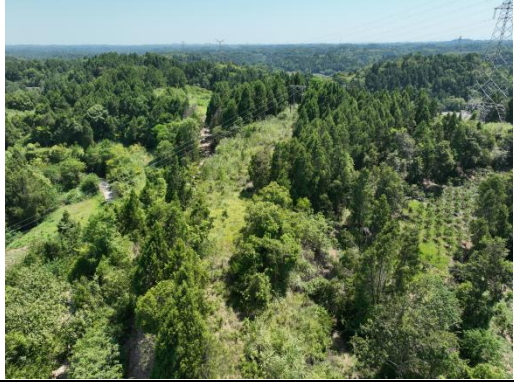
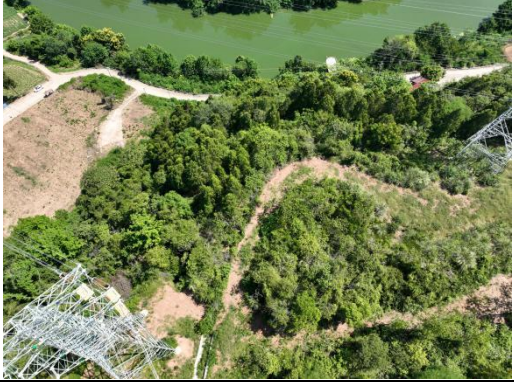
图 4.2-1 植物措施实施照片

| NA3 塔基区撒播草籽 | NA4 塔基区撒播草籽 | |
| NB2 塔基区施工到路撒播草籽 | NB3 施工道路和塔基区撒播草籽 | |
| 牵张场区撒播草籽 | NA3 施工道路撒播草籽 | |

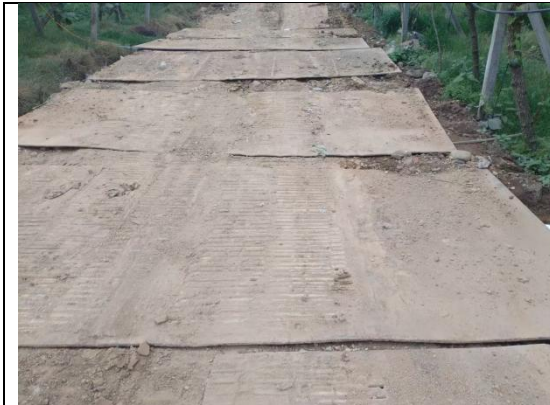
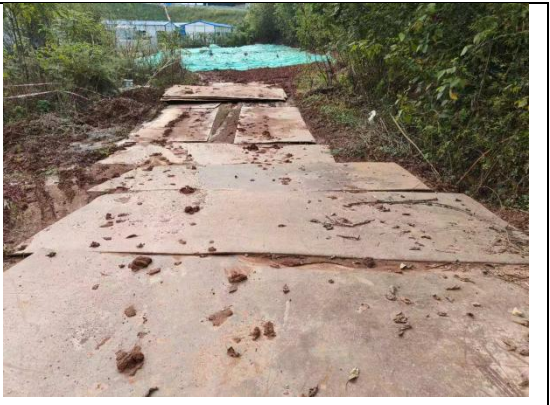
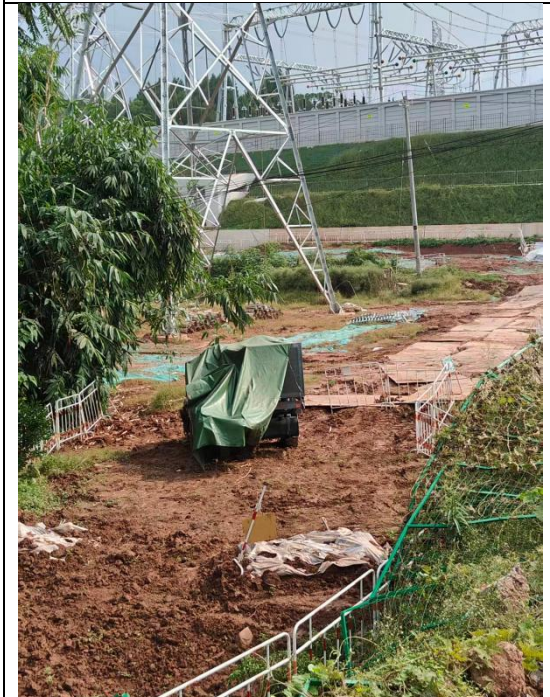
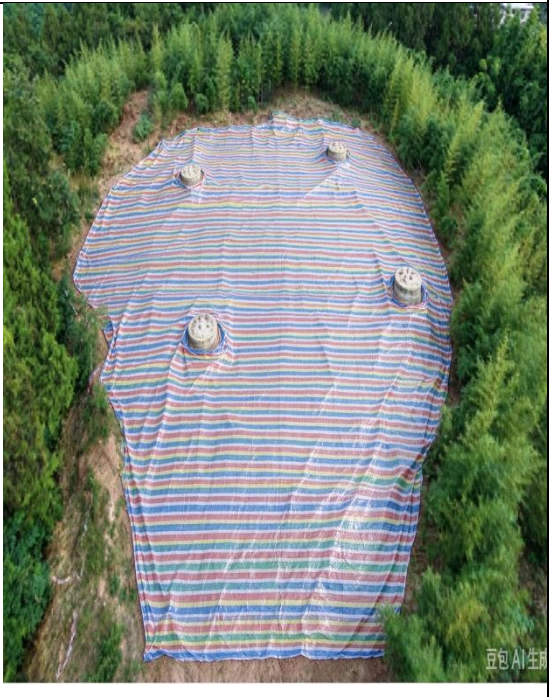
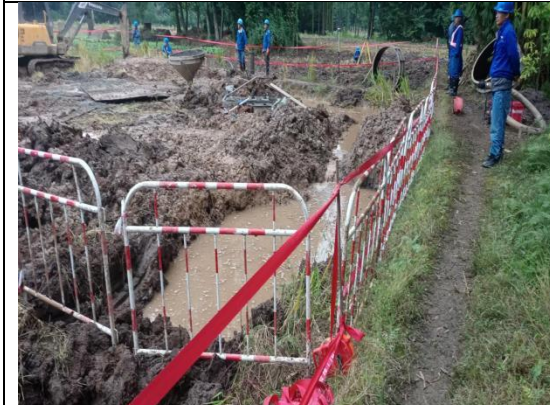
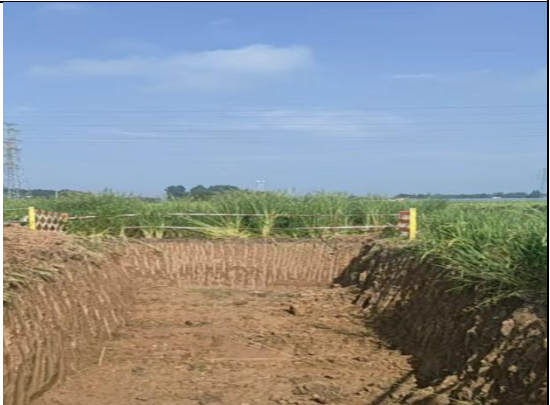
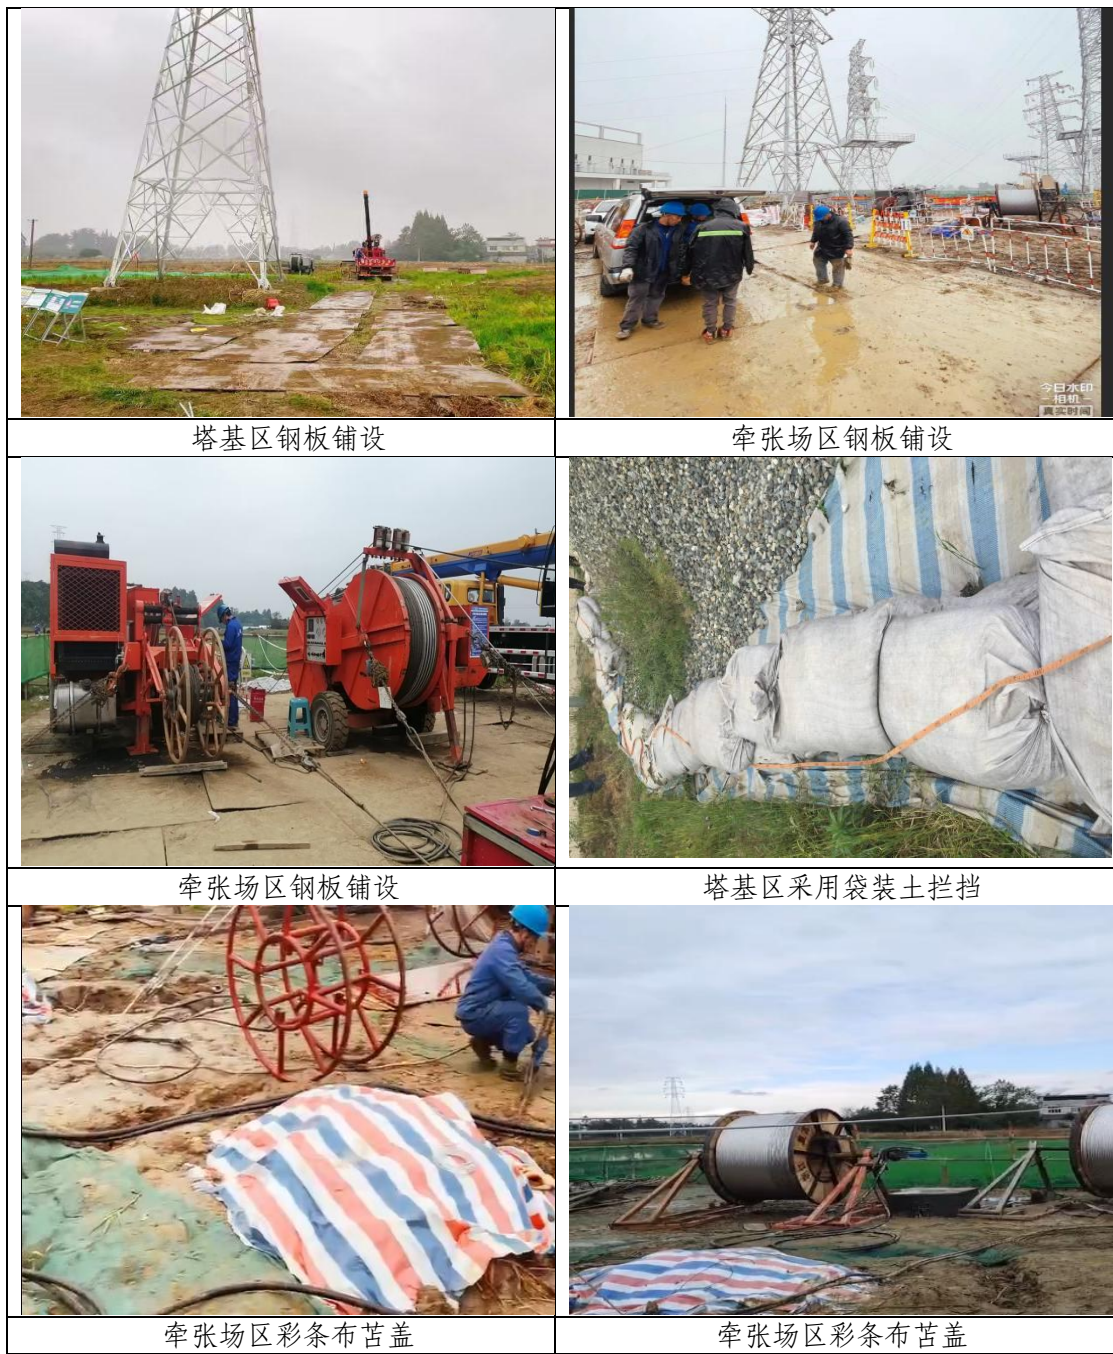
图 4.3-1 临时措施实施照片

| 施工便道钢板铺设 | 施工便道钢板铺设 |
| 塔基钢板铺设 | 塔基临时堆土及裸露地表彩条布苫盖 |
| 泥浆沉淀池 | 泥浆沉淀池 |

根据实际调查,实际施工时的临时场地面积较方案阶段减少了  $0.06\text{hm}^2$ ,相应的钢板铺垫面积减少了  $102\text{m}^2$ ,因为工期拉长,部分损坏的及时更换,且实际对裸露区域均采用彩条布铺垫保护,因此实际彩条布铺垫增加了  $1344\text{m}^2$ ,防雨布遮掩增加了  $1254\text{m}^2$ 。
