成都空港 500 千伏变电站 220 千伏配套工程  
(第一阶段)

# 水土保持设施验收报告

建设单位: 国网四川省电力公司成都供电公司

编制单位: 长江水利委员会长江科学院

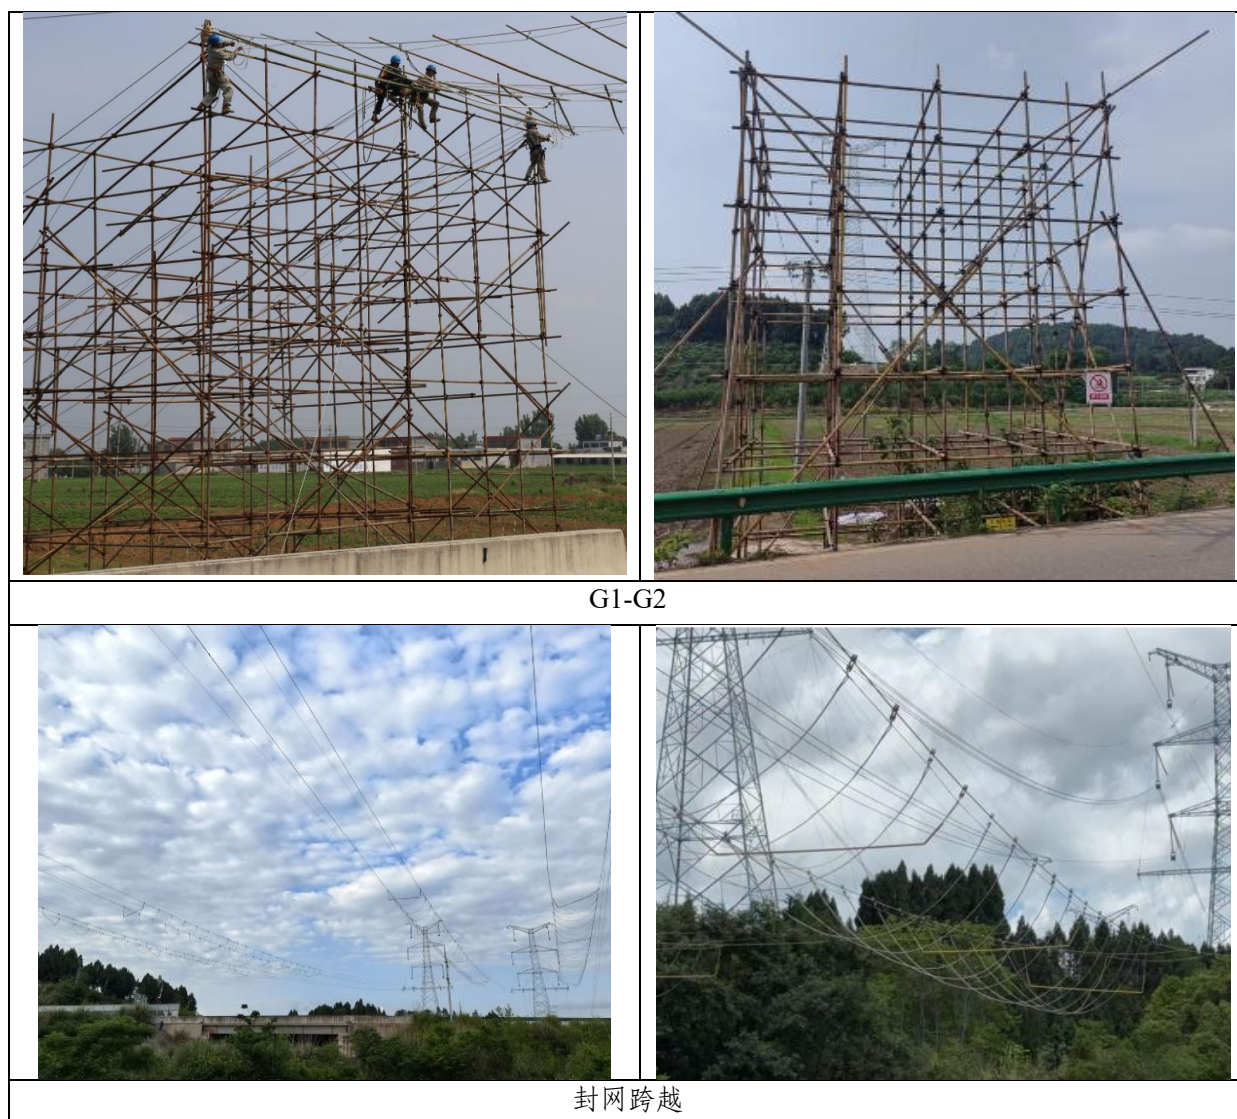
**图 1.1-2 部分跨越施工场地及封网跨越施工中现场调查**

根据现场调查及监测、施工、监理资料，工程建设根据线路所处地理位置及地形环境，线路实际需要布设跨越场地 1 处，其他采取封网跨越的方式进行架线，且根据实际调查，跨越场地实际扰动面积约为  $500\text{m}^2$ ，占地类型为耕地，故跨越施工场地面积  $0.05\text{hm}^2$ 。

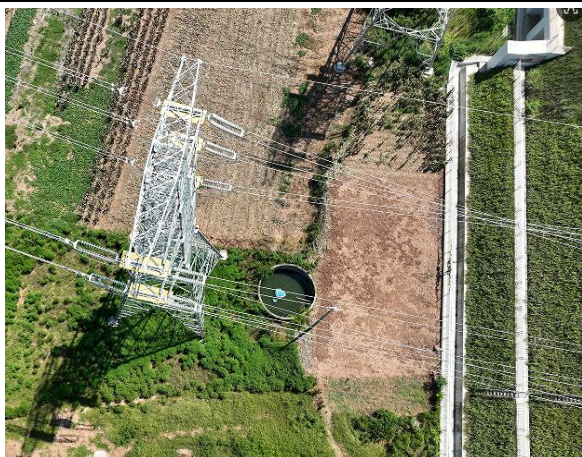
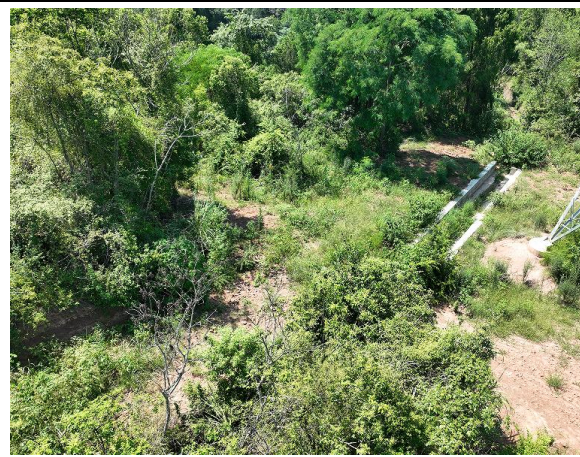
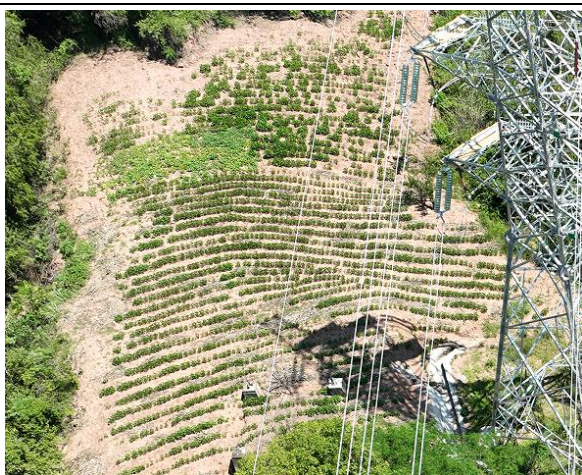
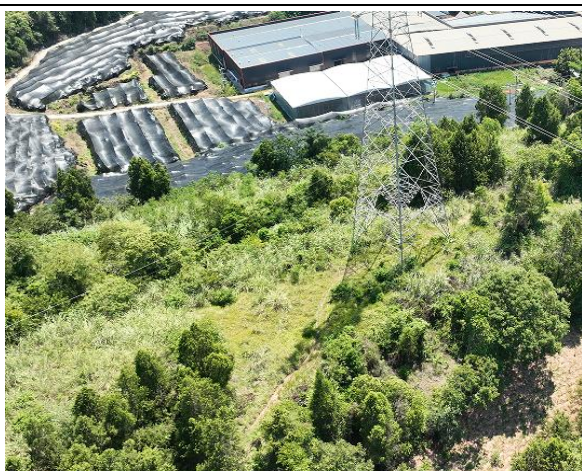
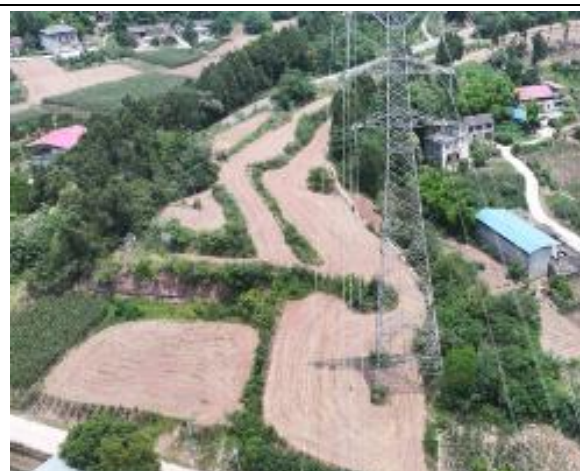
图 1.1-3 牵张场恢复后现场调查

根据现场调查及监测、施工、监理资料，本工程实际共设置牵张场 9 处，布设在线路通道内较缓的区域（多为耕地区域），全线牵张场共计占地面积 0.55hm<sup>2</sup>。

NA1、NB1 旁牵张场

NA3、NB3 旁牵张场

NB5 旁牵张场

NA7 旁牵张场

55#旁牵张场

64#旁牵张场

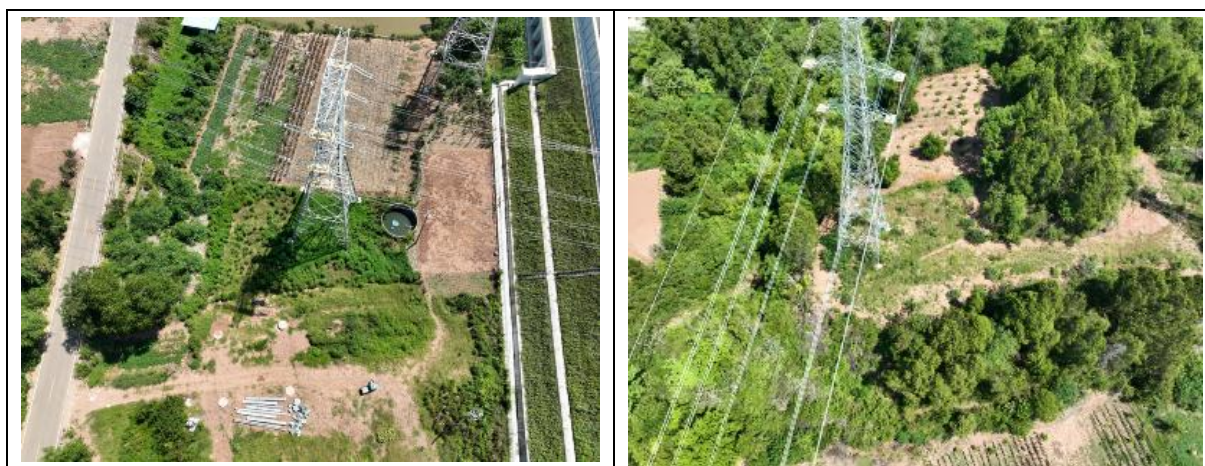
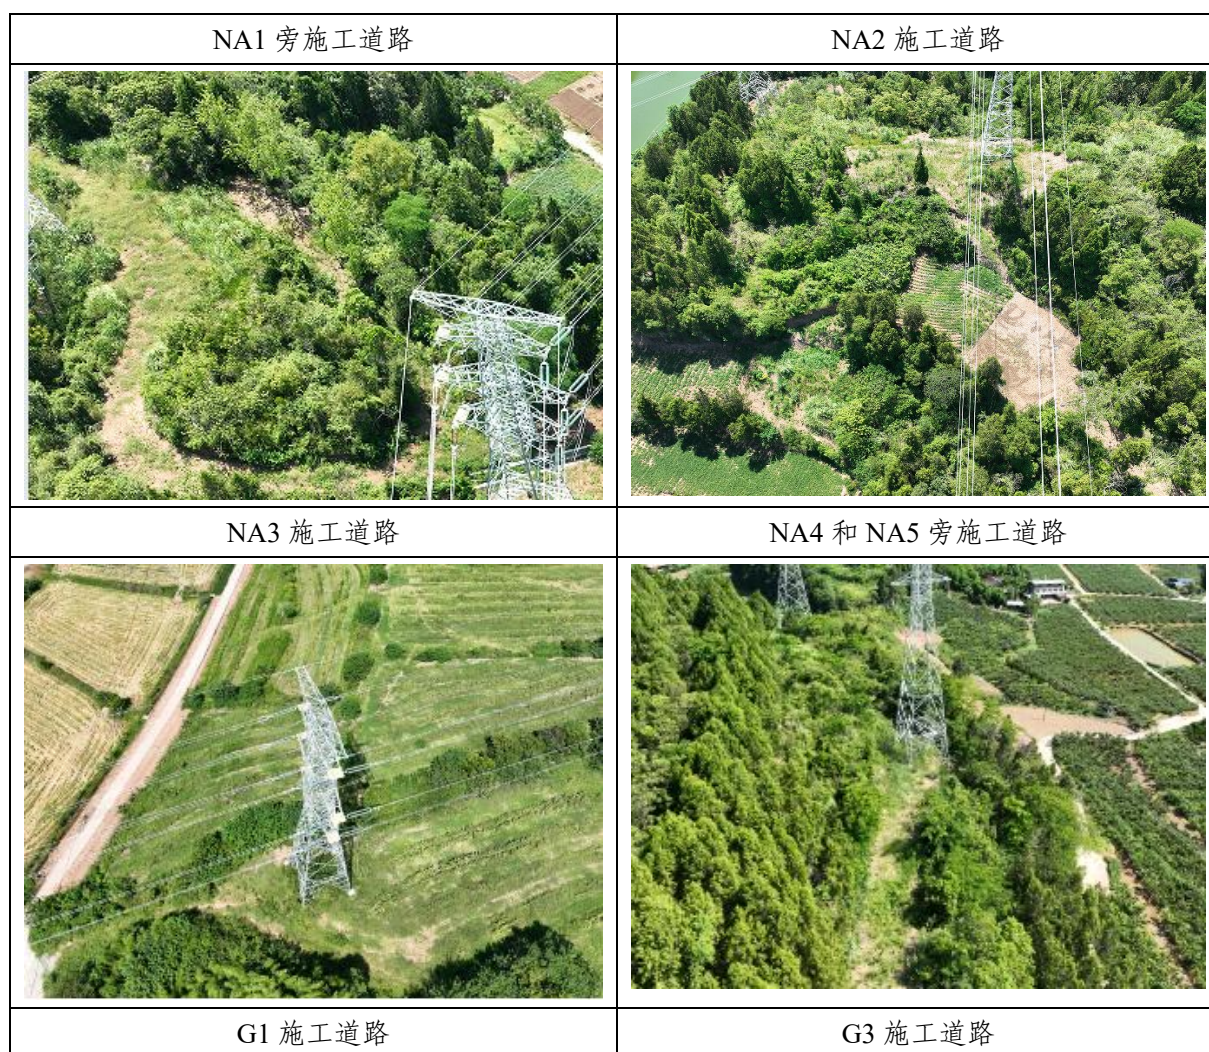
图 1.1-5 部分施工道路恢复后现场调查

本项目线路塔基采用全机械化施工，每基机械化施工塔基均需汽运道路。位于道路旁的塔基利用已有村道，可直达施工区域，无需新建汽运施工道路。远离既有村道的塔基需新建或改建部分道路。根据监测资料、实际调查和遥感测量，本项目新建汽运道路 1907m，改扩建道路 189m，共计 2096m，占地面积共计 0.74hm<sup>2</sup>。

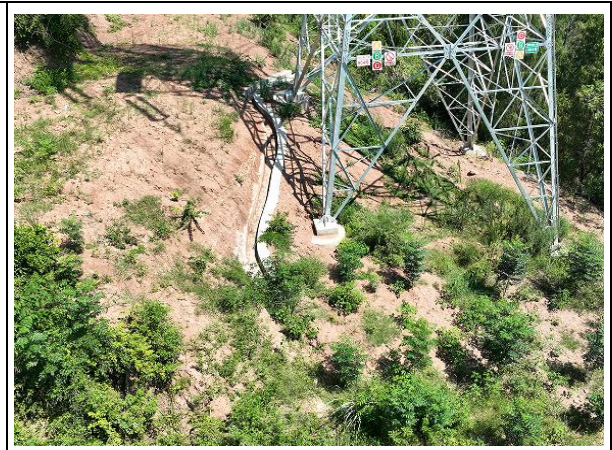
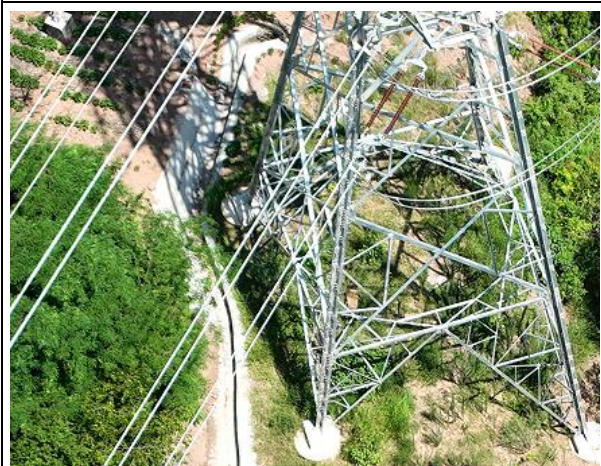
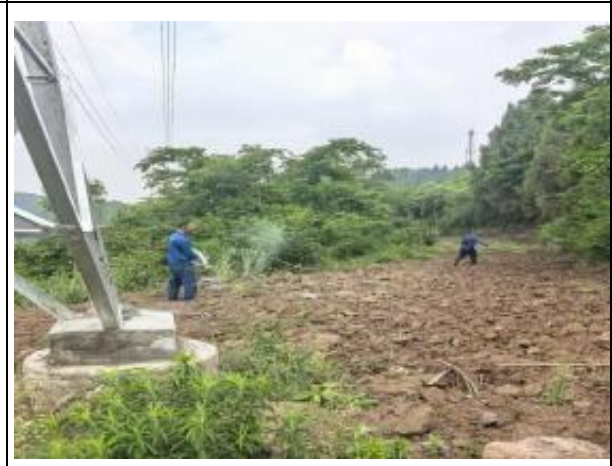
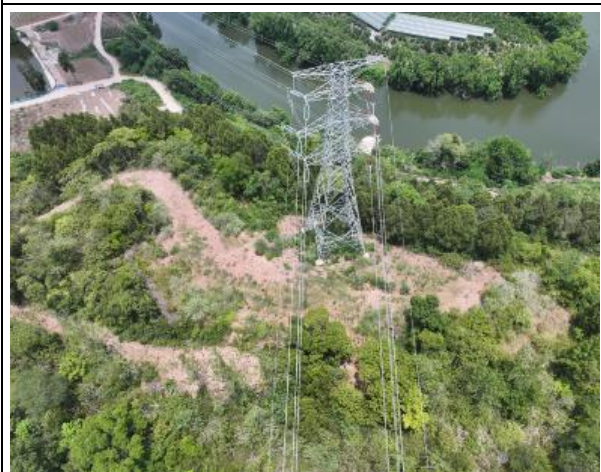
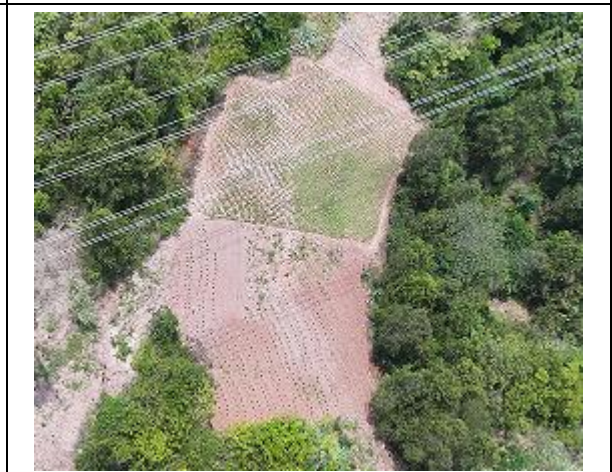
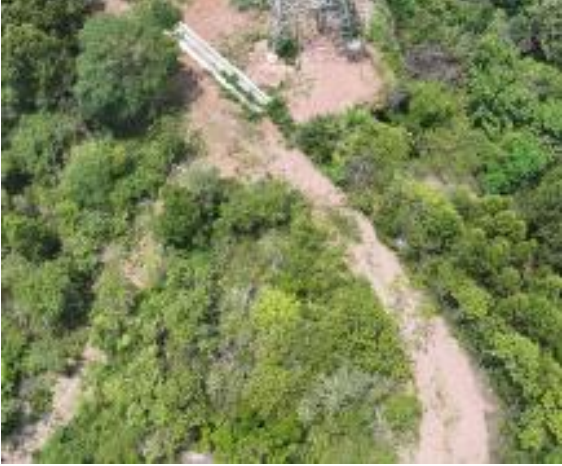
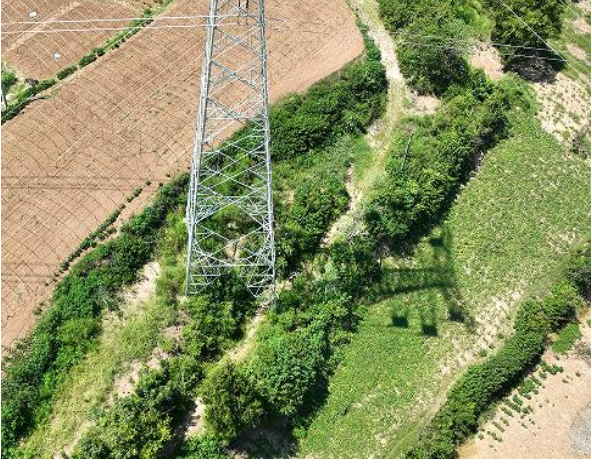
各分区水土保持工程措施基本已按照水土保持方案报告书设计进行实施并根据实际情况进行了优化。水土保持工程措施防治责任基本得到落实。工程措施已按照相应的

设计标准进行了施工，符合有关标准要求，能够起到良好的水土保持作用。

| NB5 浆砌石挡墙 | NB4 浆砌石排水沟 |
| NB5 浆砌石排水沟 | 塔基施工区土地整治 |
| 塔基区土地整治 | 牵张场土地整治 |

| 施工道路土地整治 | 施工道路恢复扩建部分土地整治 |

根据现场调查及查阅施工、监理、设计等相关资料，由于实际施工塔腿处根据地形原因，相应开挖区域增加，因此，相应表土剥离增加 0.01 万 m<sup>3</sup>，后续回覆表土相应增加了 0.01 万 m<sup>3</sup>。由于实际严格控制扰动面积，临时施工场地的扰动范围减少，因此土地整治面积减少 0.05hm<sup>2</sup>；根据实际施工需要，在基础坡脚一侧将浆砌石护坡（主体已有，但未被界定为水保措施）改为浆砌石挡墙。

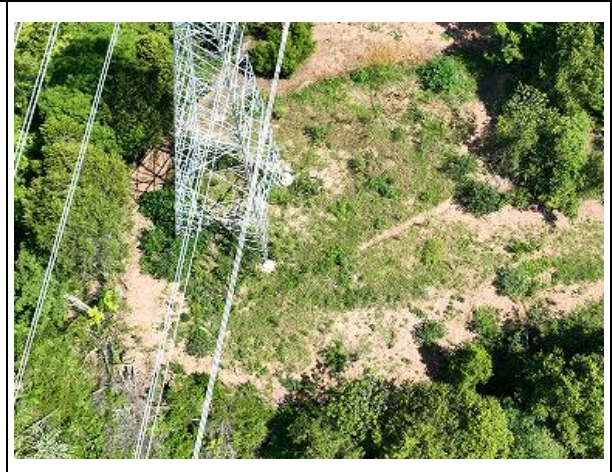
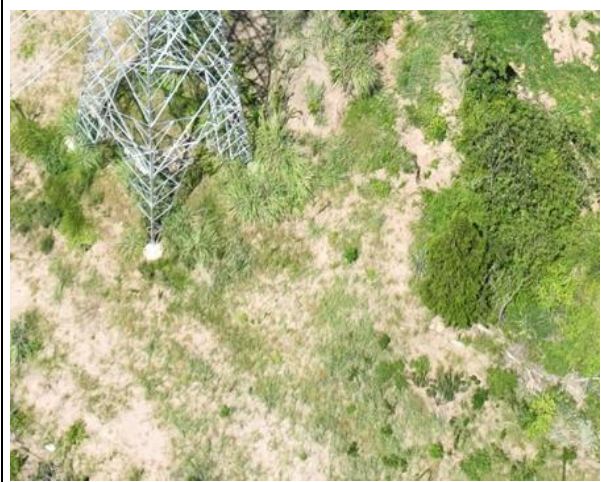
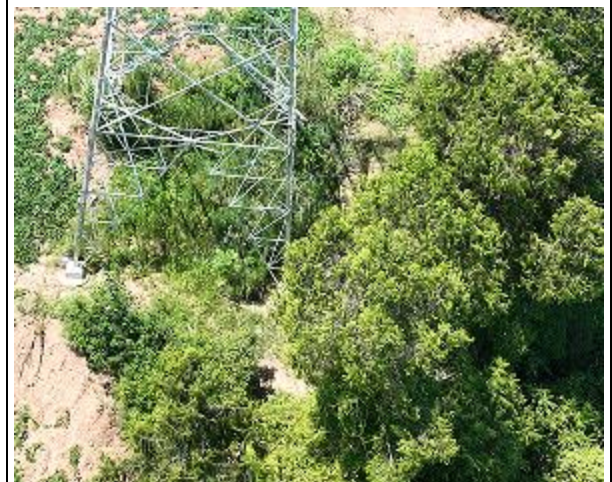
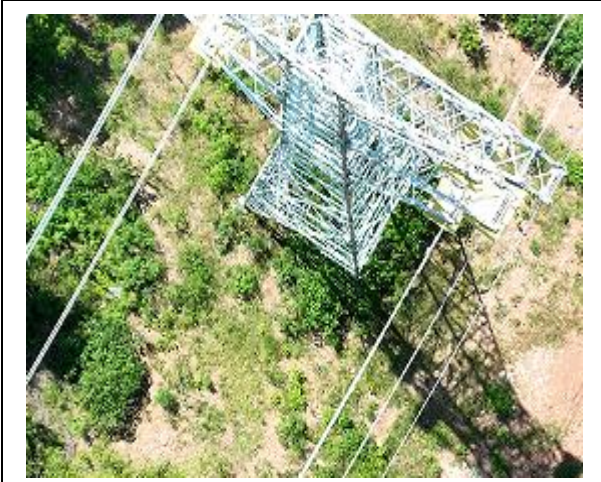
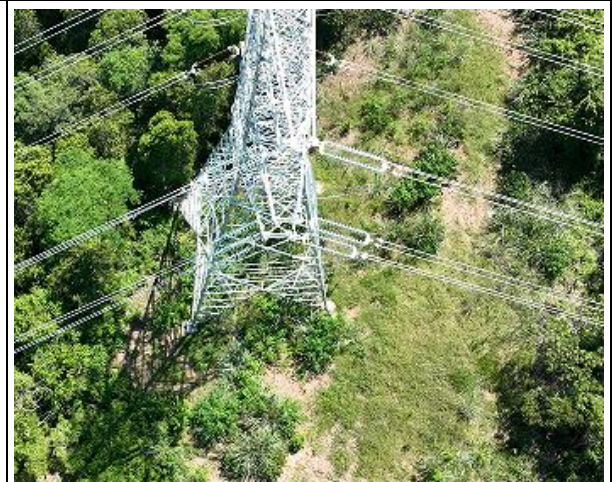
各分区水土保持植物措施基本已按照水土保持方案报告书设计进行实施并根据实

际情况进行了优化。水土保持植物措施防治责任基本得到落实。植物措施已按照相应的设计标准进行了施工，符合有关标准要求，待后续种树和草籽生长良好后能够起到良好的水土保持作用。

| G3 绿化 | NA2 绿化 |
| NA4 绿化 | NA5 草籽绿化 |
| NB2 绿化 | NB3 绿化 |

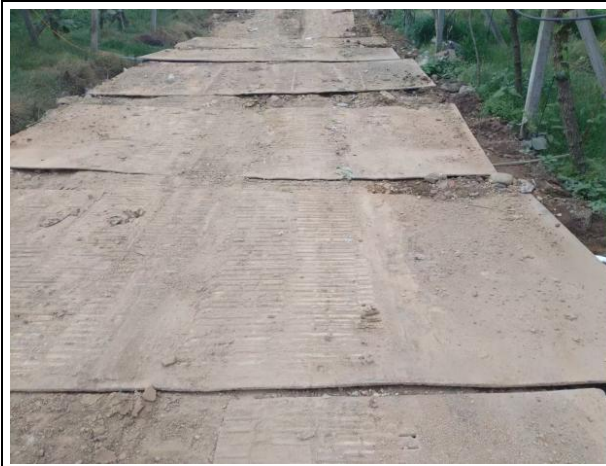
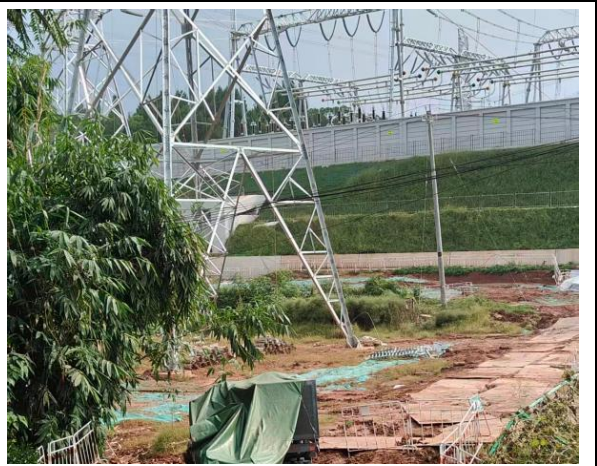
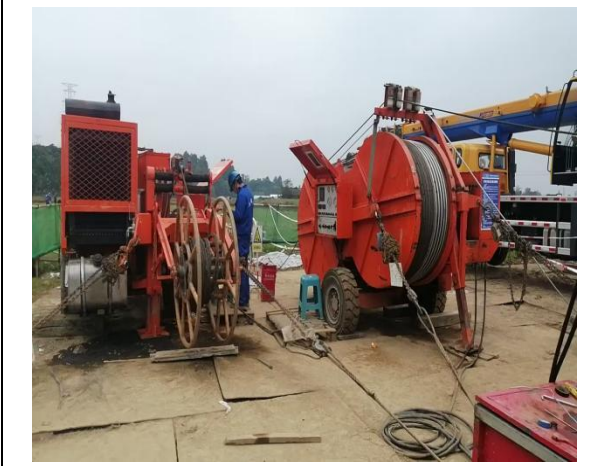
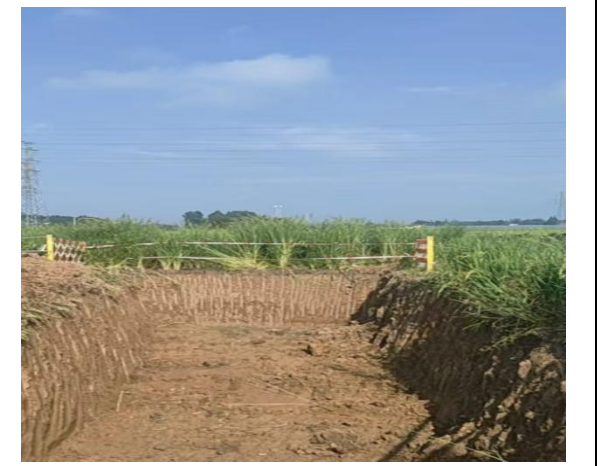
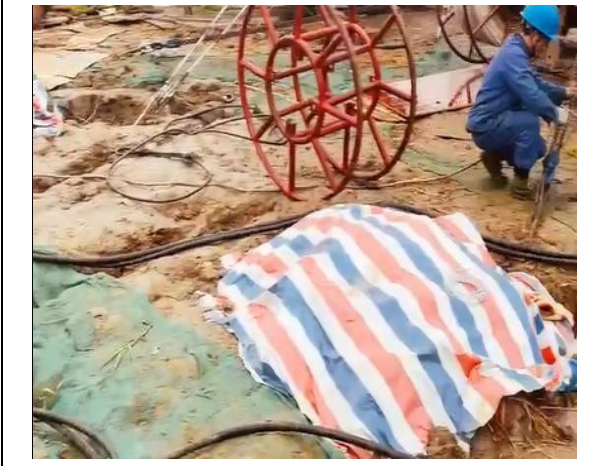
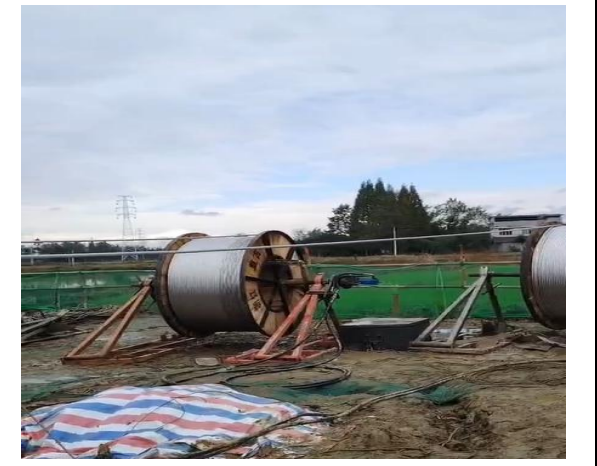
总体上各分区水土保持临时措施已按照水土保持方案设计进行了实施，水土保持临时措施防治责任基本得到落实，符合有关标准要求。

| 施工道路区钢板铺垫 | 塔基区施工场地钢板铺垫 |
| 牵张场区钢板铺垫 | 泥浆沉淀池 |
| 牵张场区彩条布苫盖 | 牵张场区彩条布苫盖 |
